美濃大地震

台南地震損壞調查
與防制之道

- 1.美濃地震台南遭殃???
- 2.地質敏感區(廠址效應與液化區)
- 3.天災???人禍???
- 4.唯冠金龍倒塌初探
- 5.防制之道(耐震>消能>隔震)

4.唯冠金龍倒塌初探

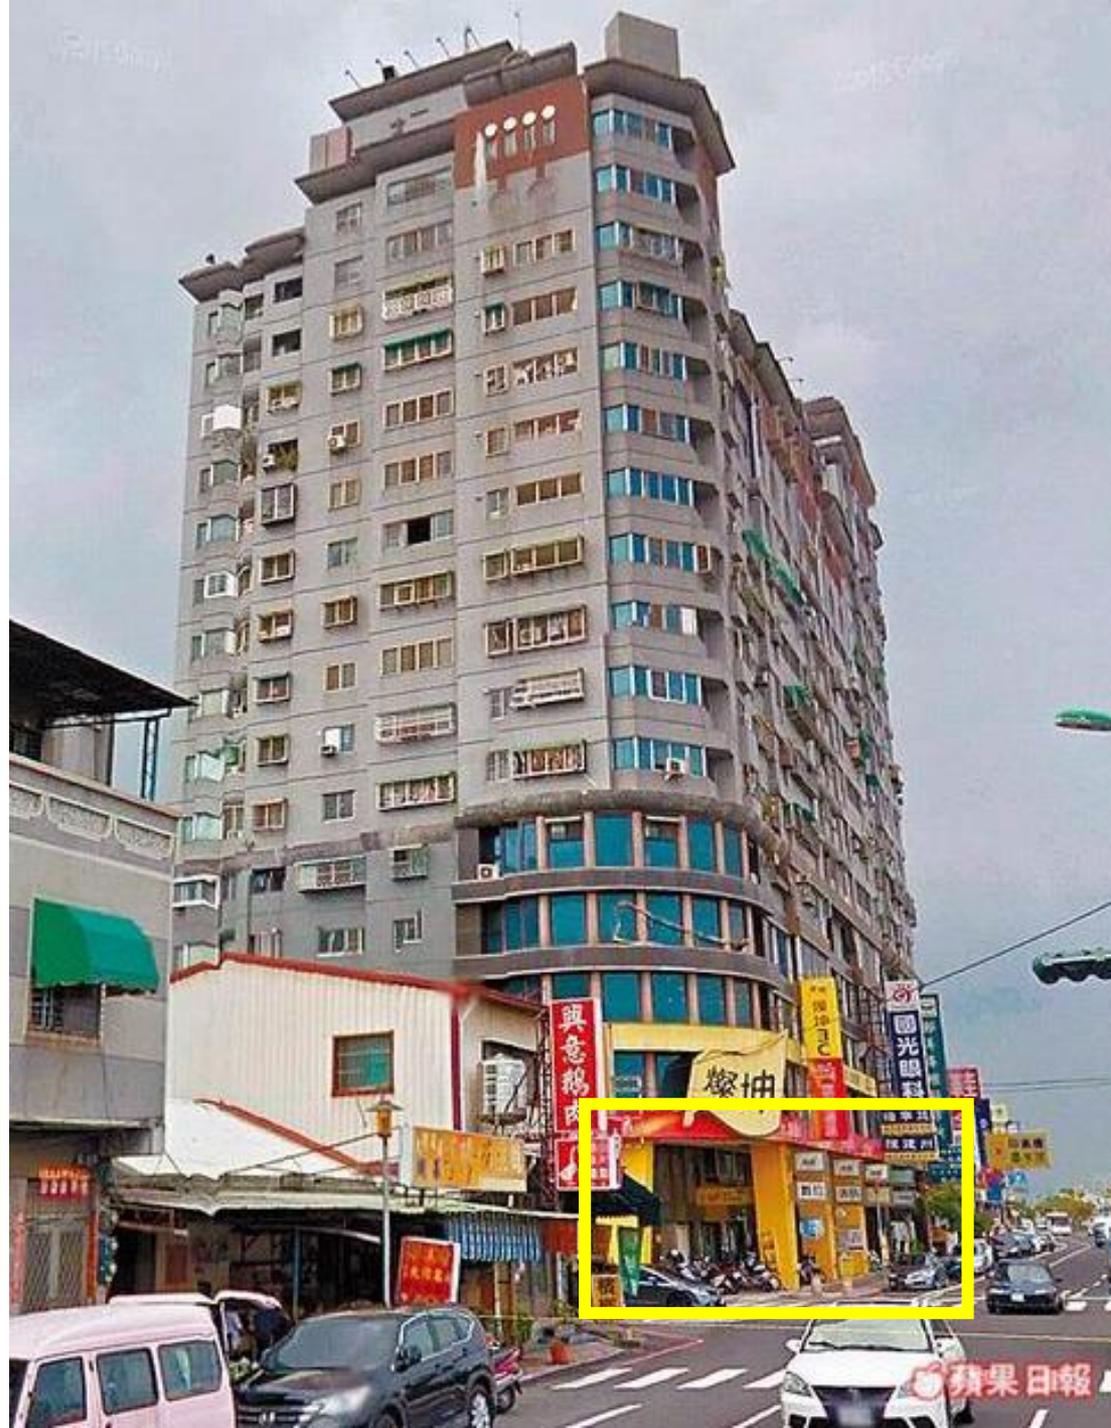
軟弱一層

因騎樓
限制柱寬

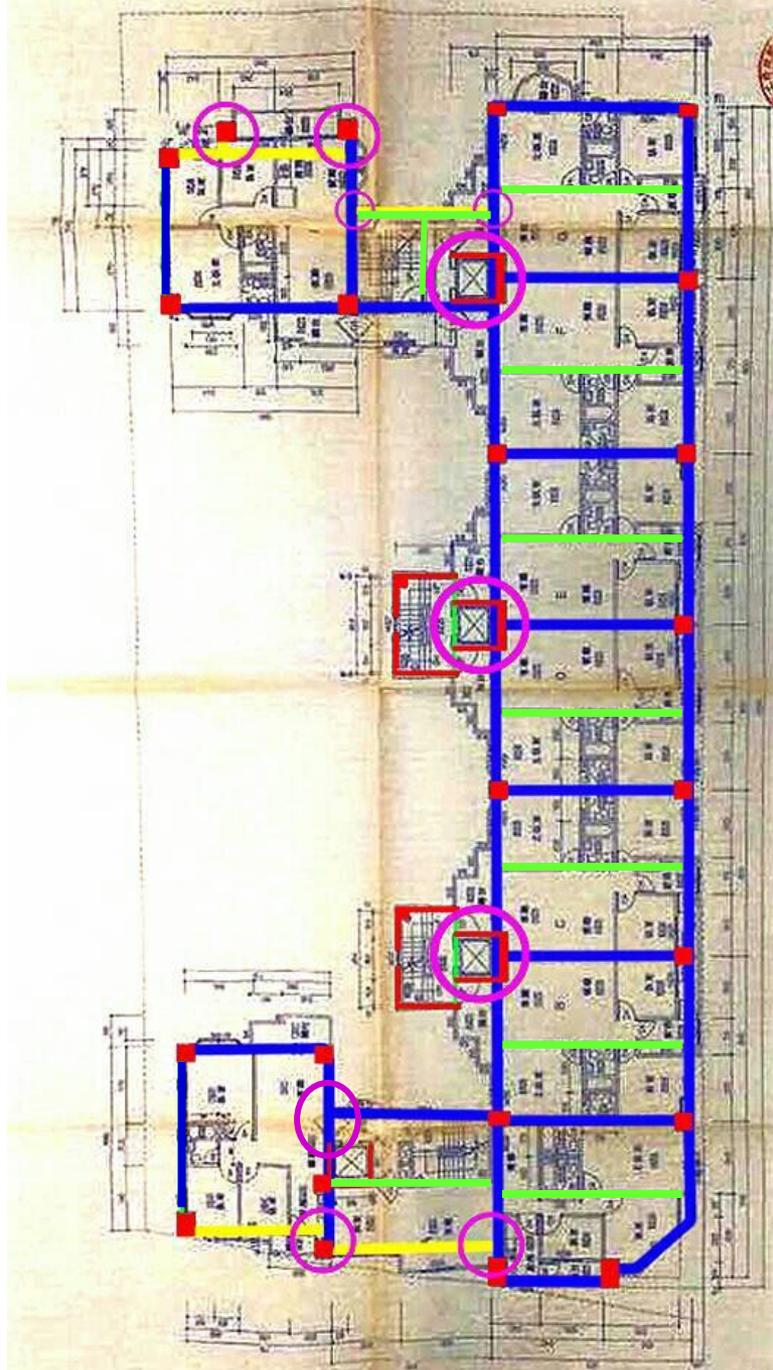
一層平面圖

店鋪分戶牆
不見了!藍太太沒敲?
Who, did???

結構問題/易斷裂處

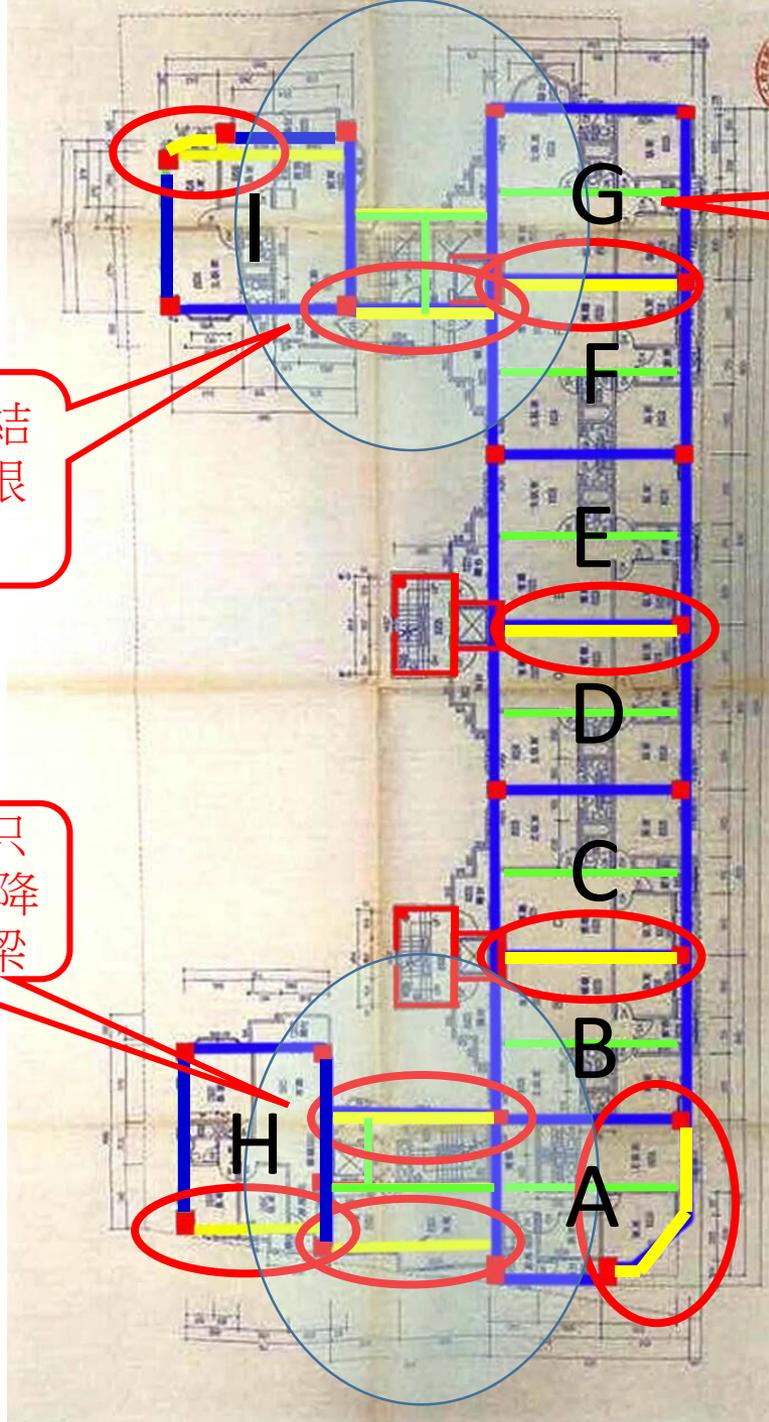
四層~十六層平面圖

每一單元只有四根柱

G-I棟連結
只有一根
大梁

A-H棟連結只
有兩根剛度降
低25%之大梁

佔全部構架
之9/13(七成
69.23%)

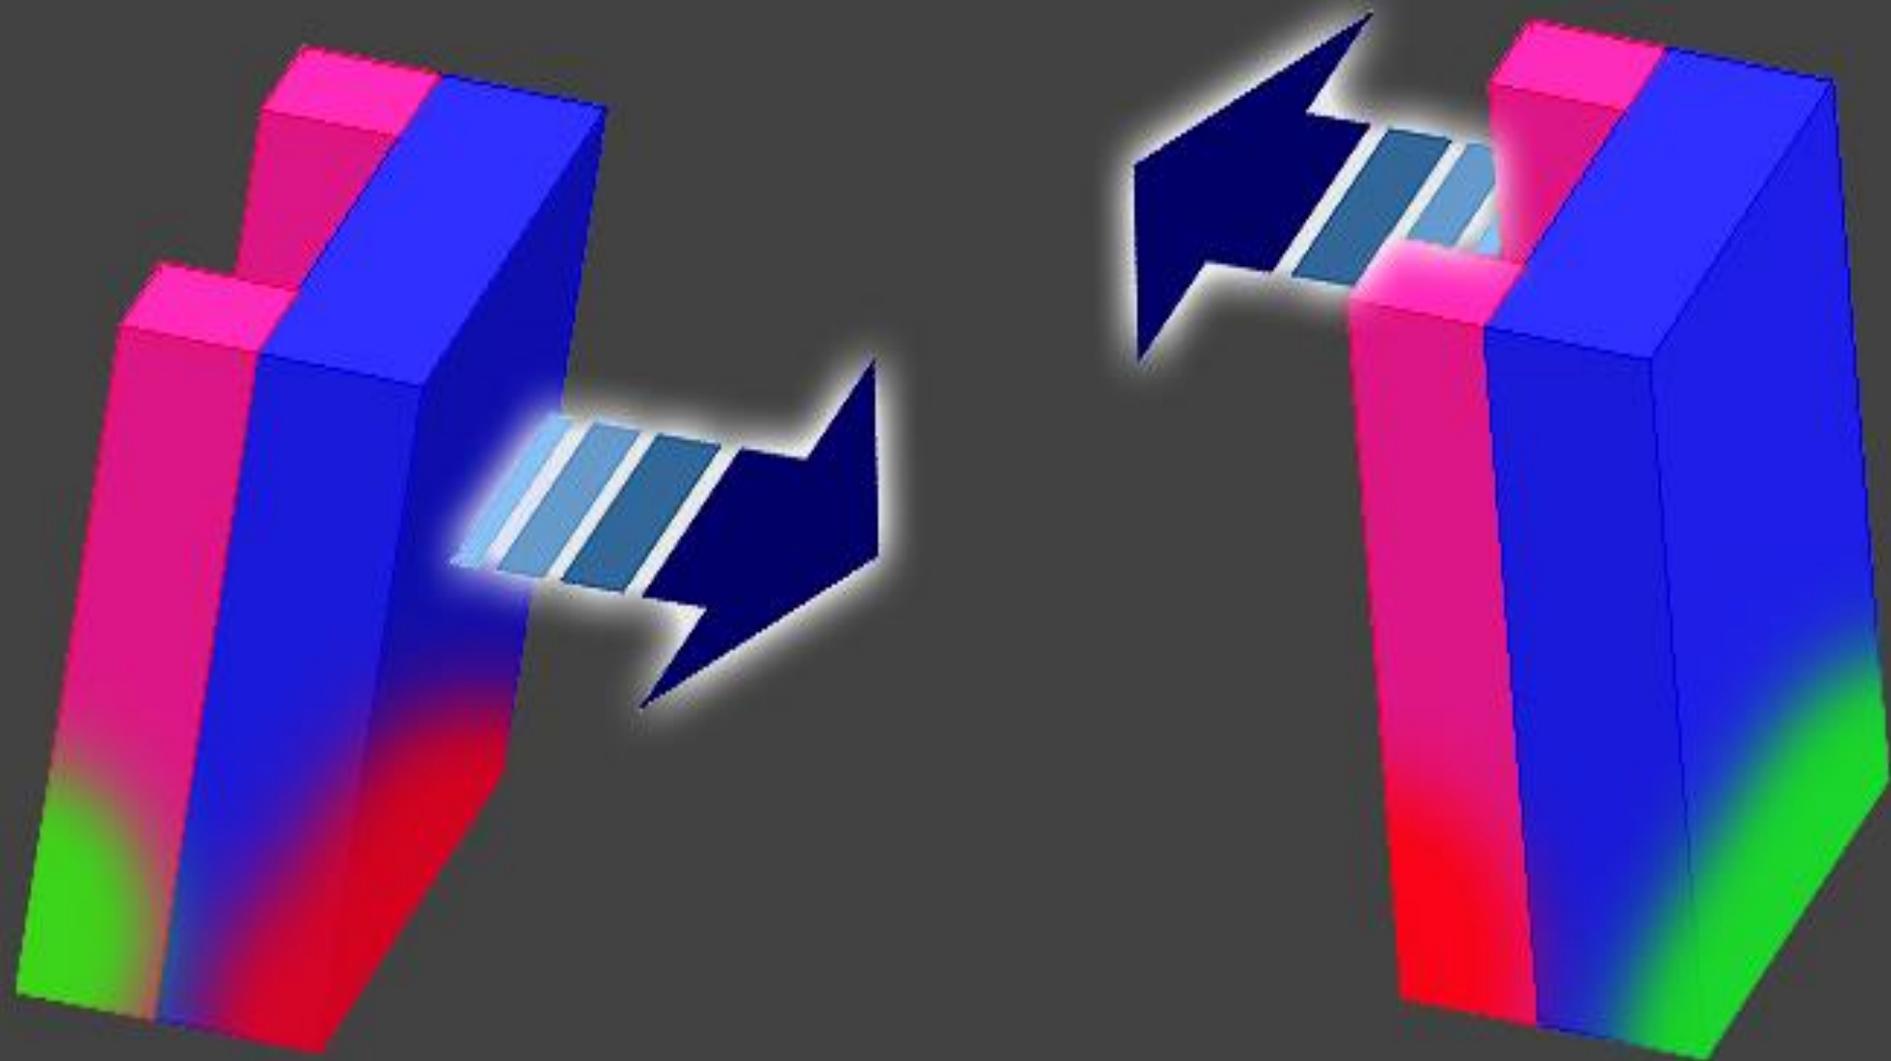
軟弱一層

1樓肇禍

台南市土木技師公會理事長鄭明昌指出，從這幾天邊開挖邊蒐證來看，此次地震造成倒塌破壞是從1樓開始，結構也是從1樓折斷。

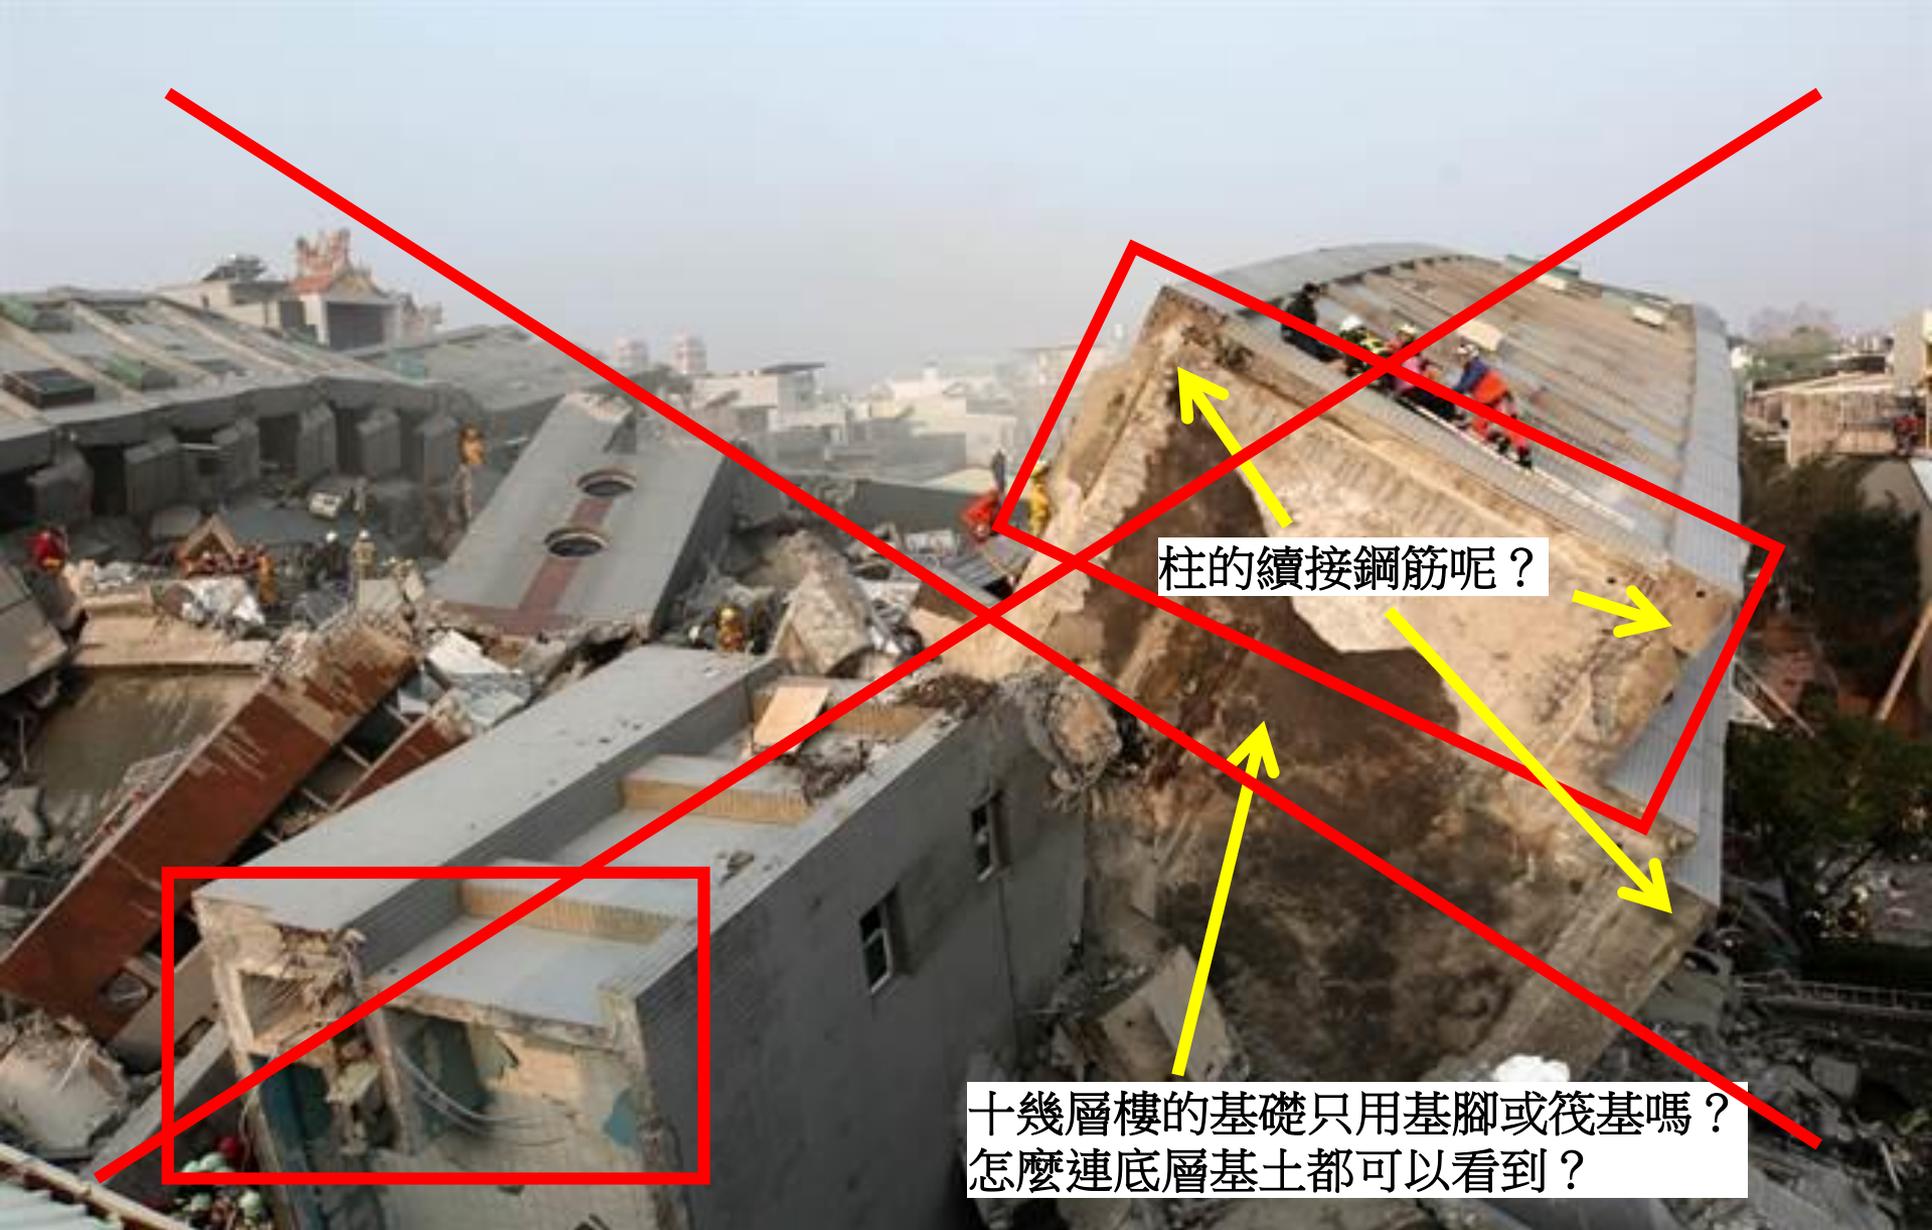
柱的續接鋼筋呢？

十幾層樓的基礎只用基腳或筏基嗎？
怎麼連底層基土都可以看到？

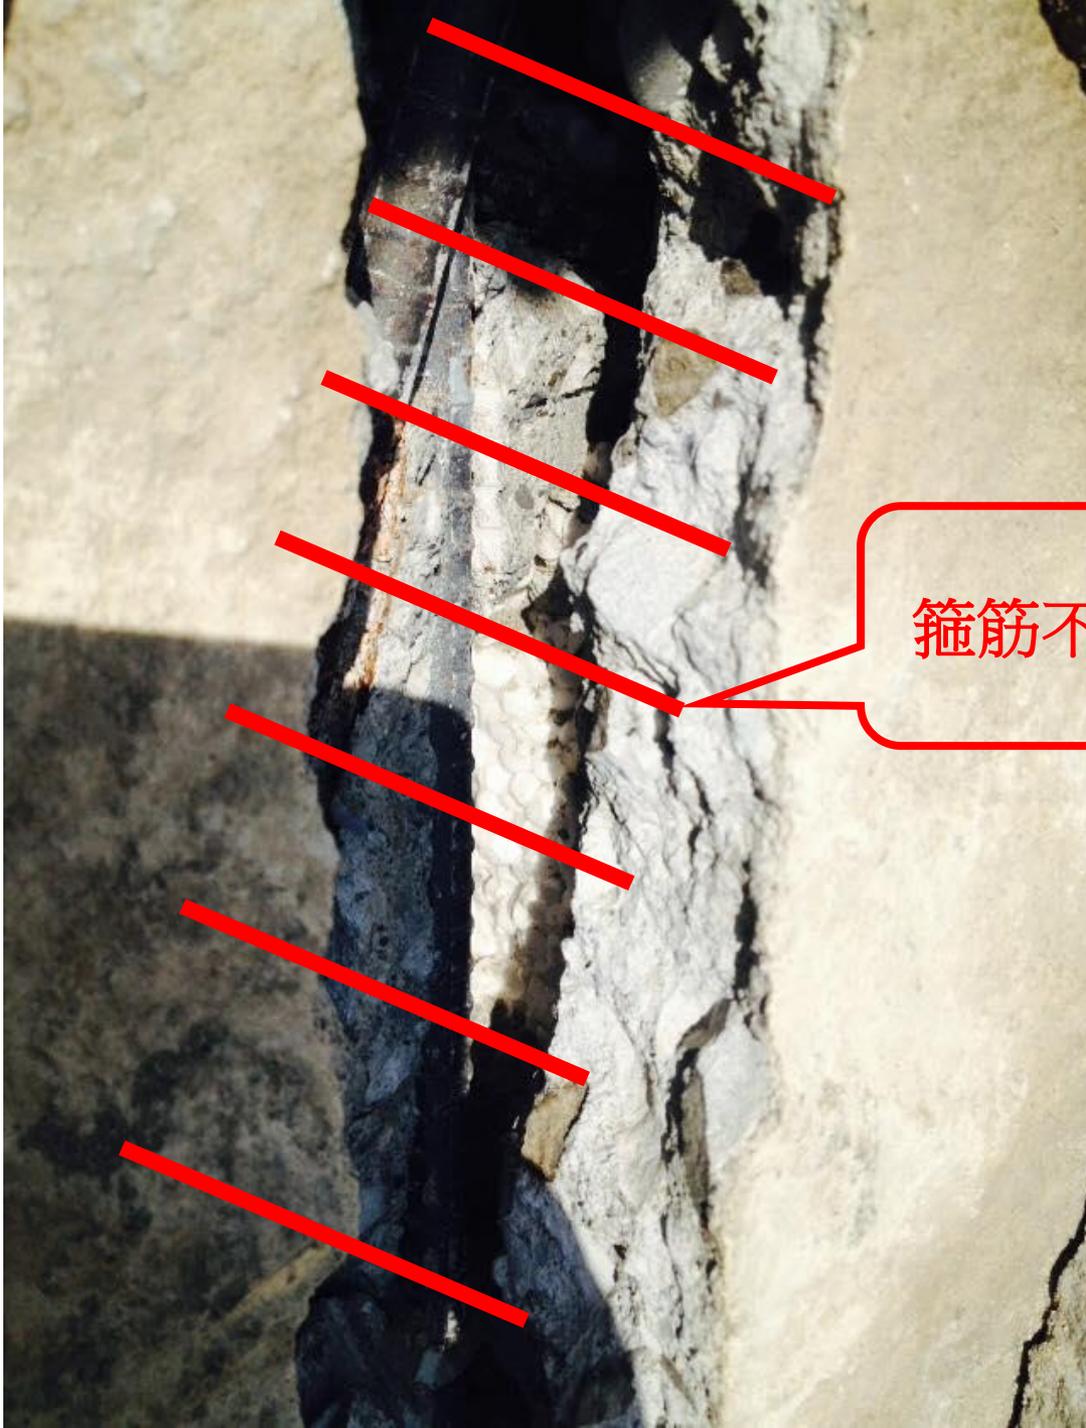
箍筋不見了

柱內有沙拉油桶
、保麗龍

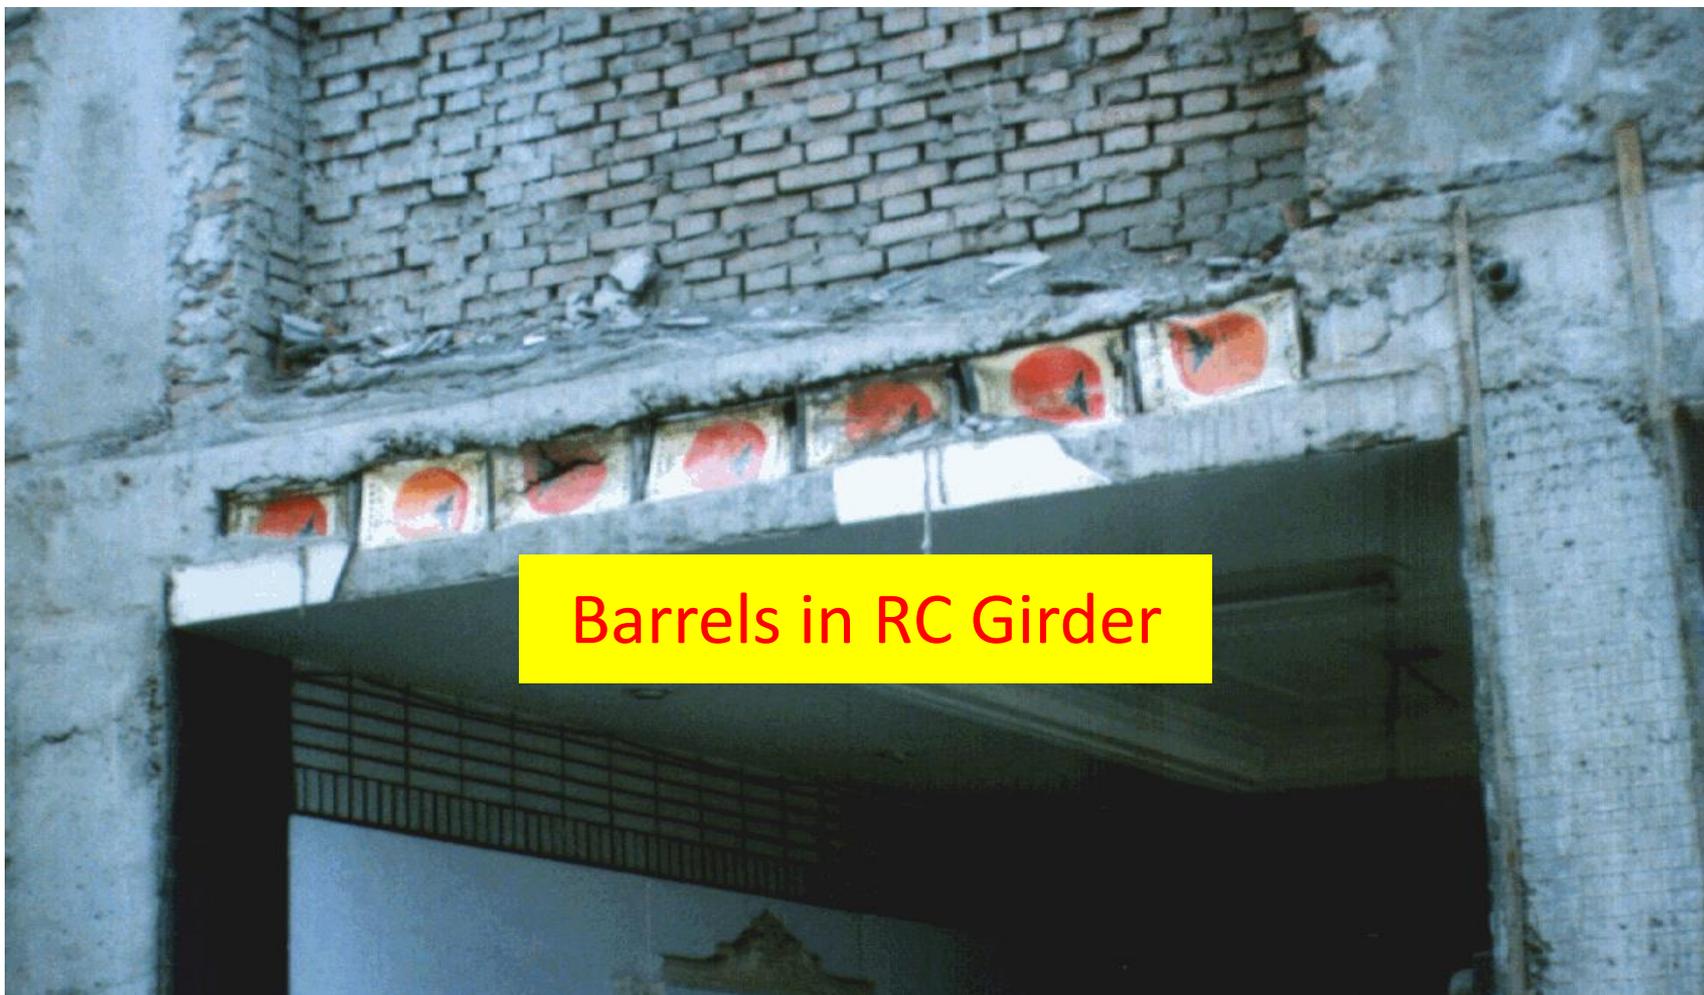
921施工品質不佳——混凝土梁以沙拉油桶填充

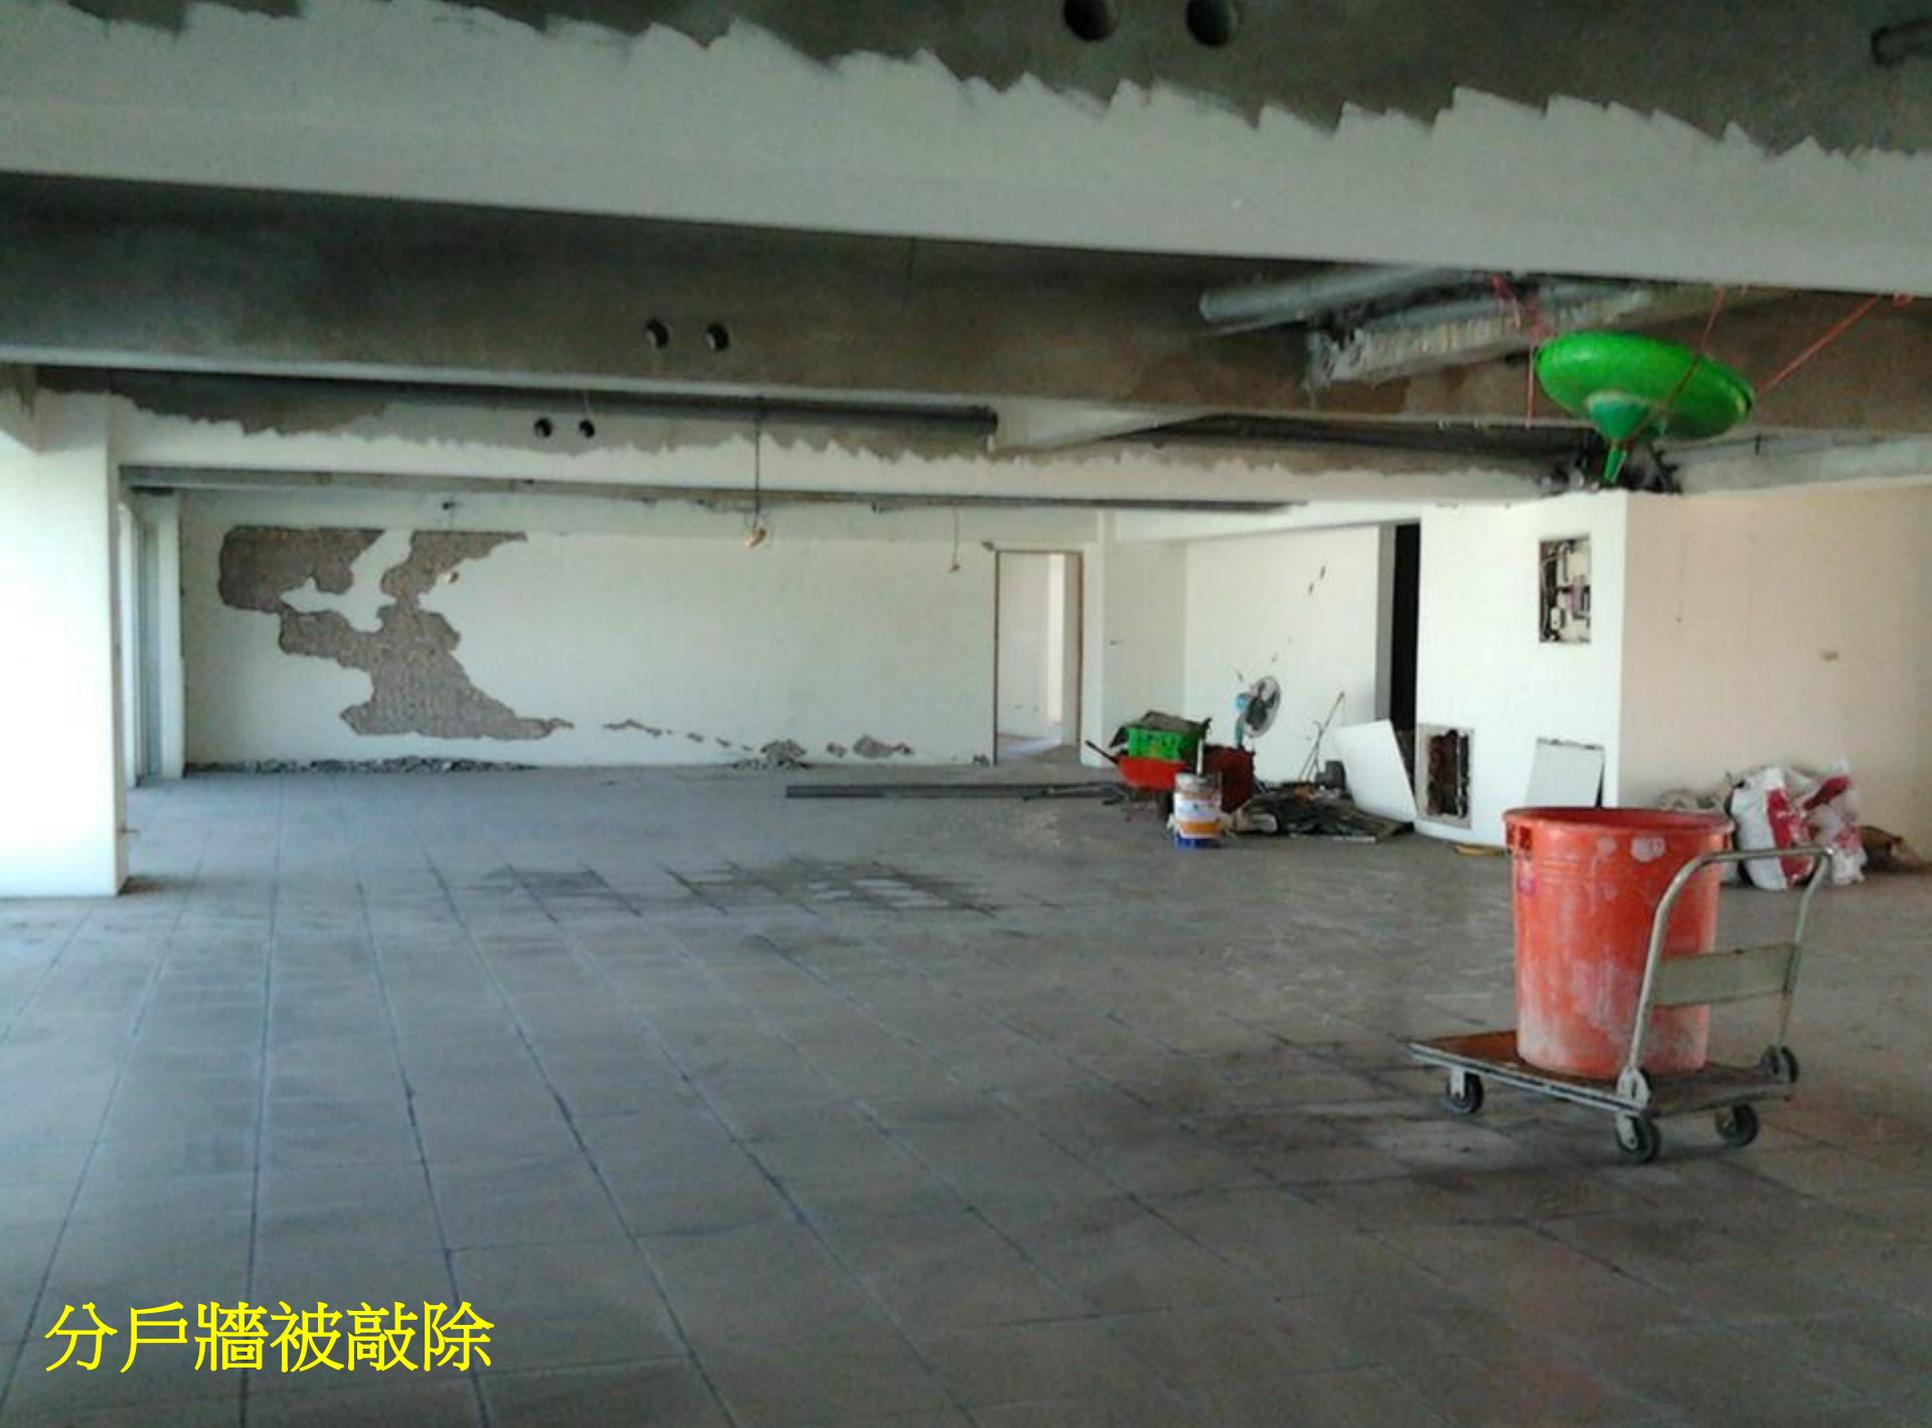
分戶牆被敲除

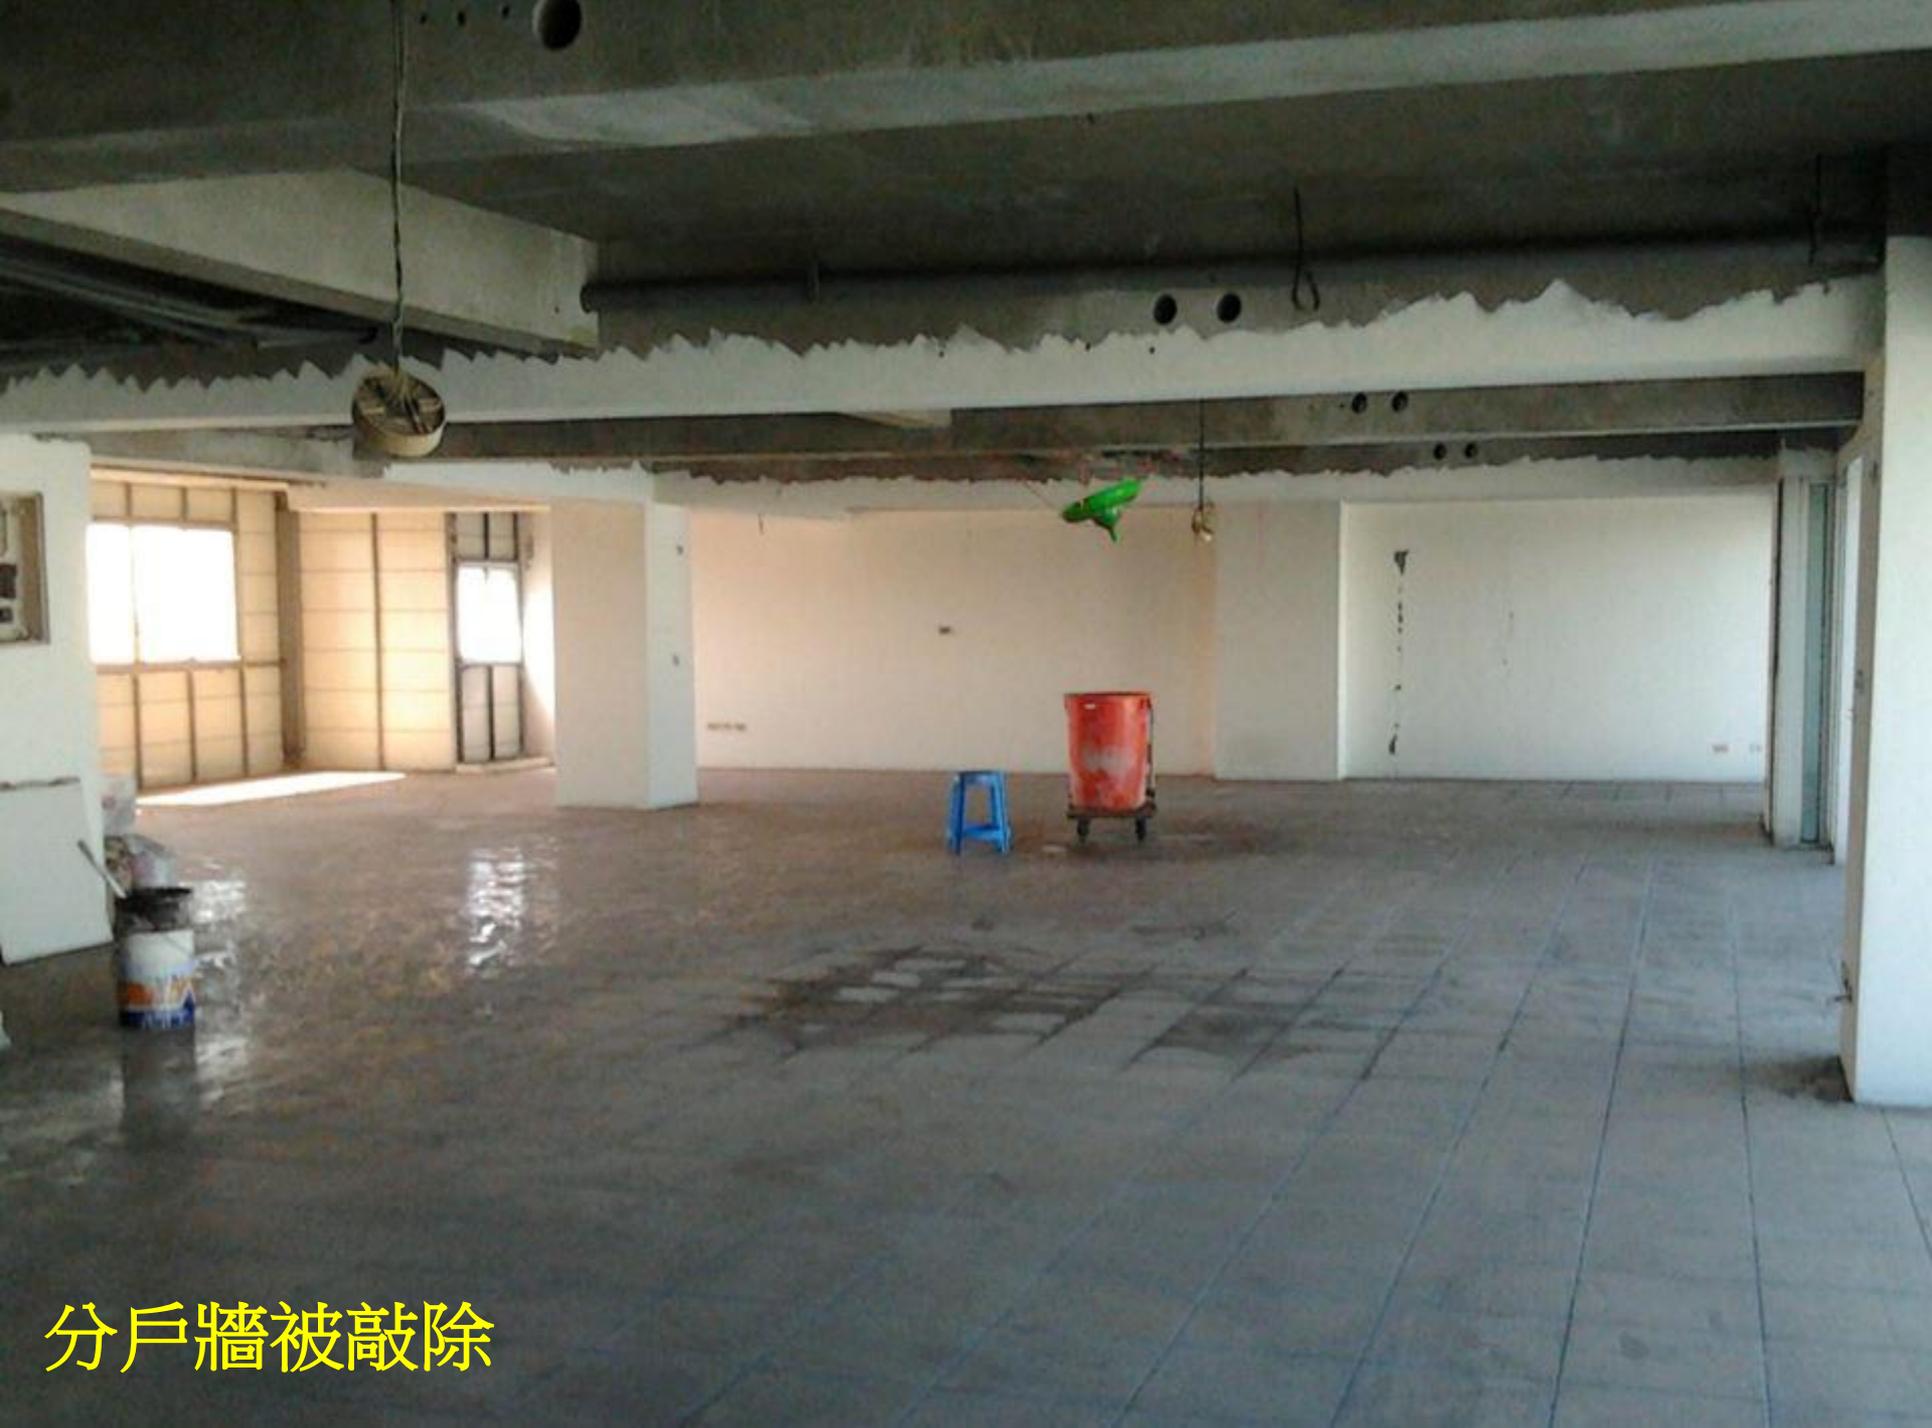
分戶牆被敲除

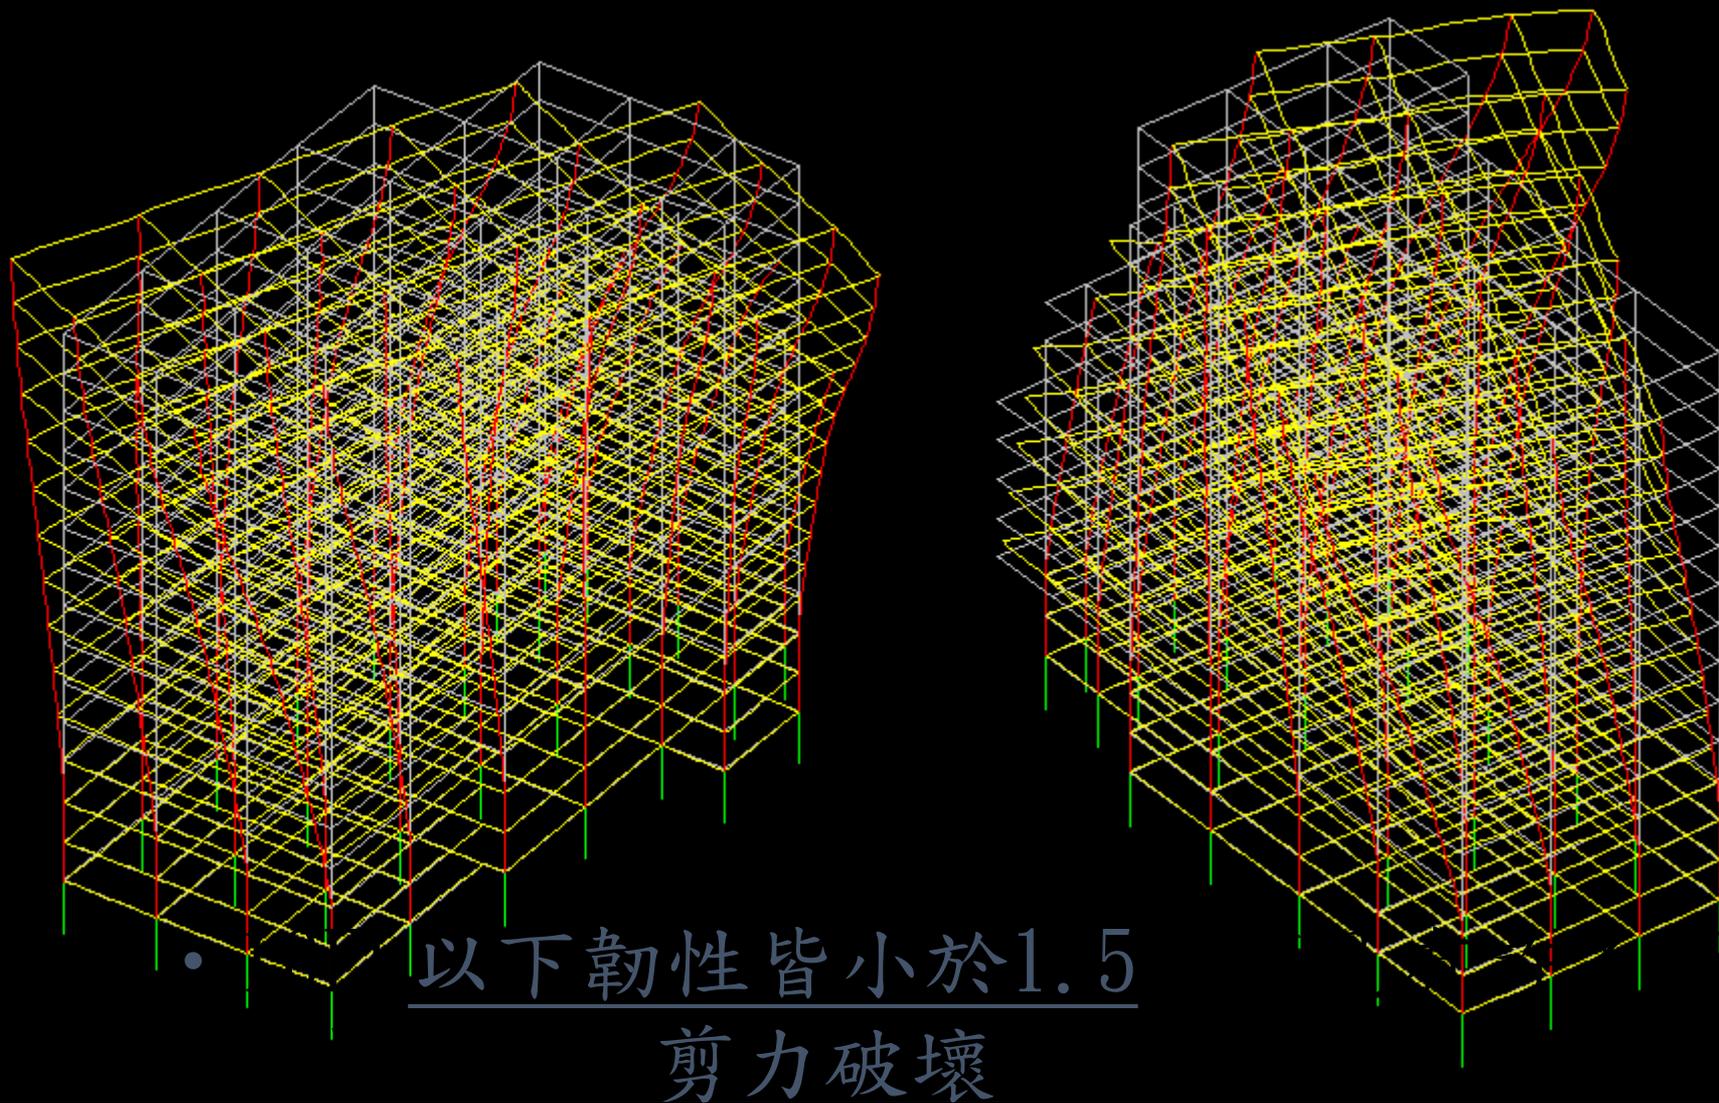
表6.1

**X向韌性及崩
塌加速度以
2FL(0.076g)
與6FL(0.071g)
較差。**

- X向韌性以2FL與6FL較差。
- Y向幾乎都在0.06g以下，若是建築物到達降伏應該是全面性的降伏，沒有特別弱的半層。
- 韌性來說，10FL以下韌性皆小於1.5，顯見有許多節點屬於柱的剪力破壞。
- 總結來看，本建築物的缺點在於強度太低，構材又沒有韌性，且傾向剪力破壞的型式。

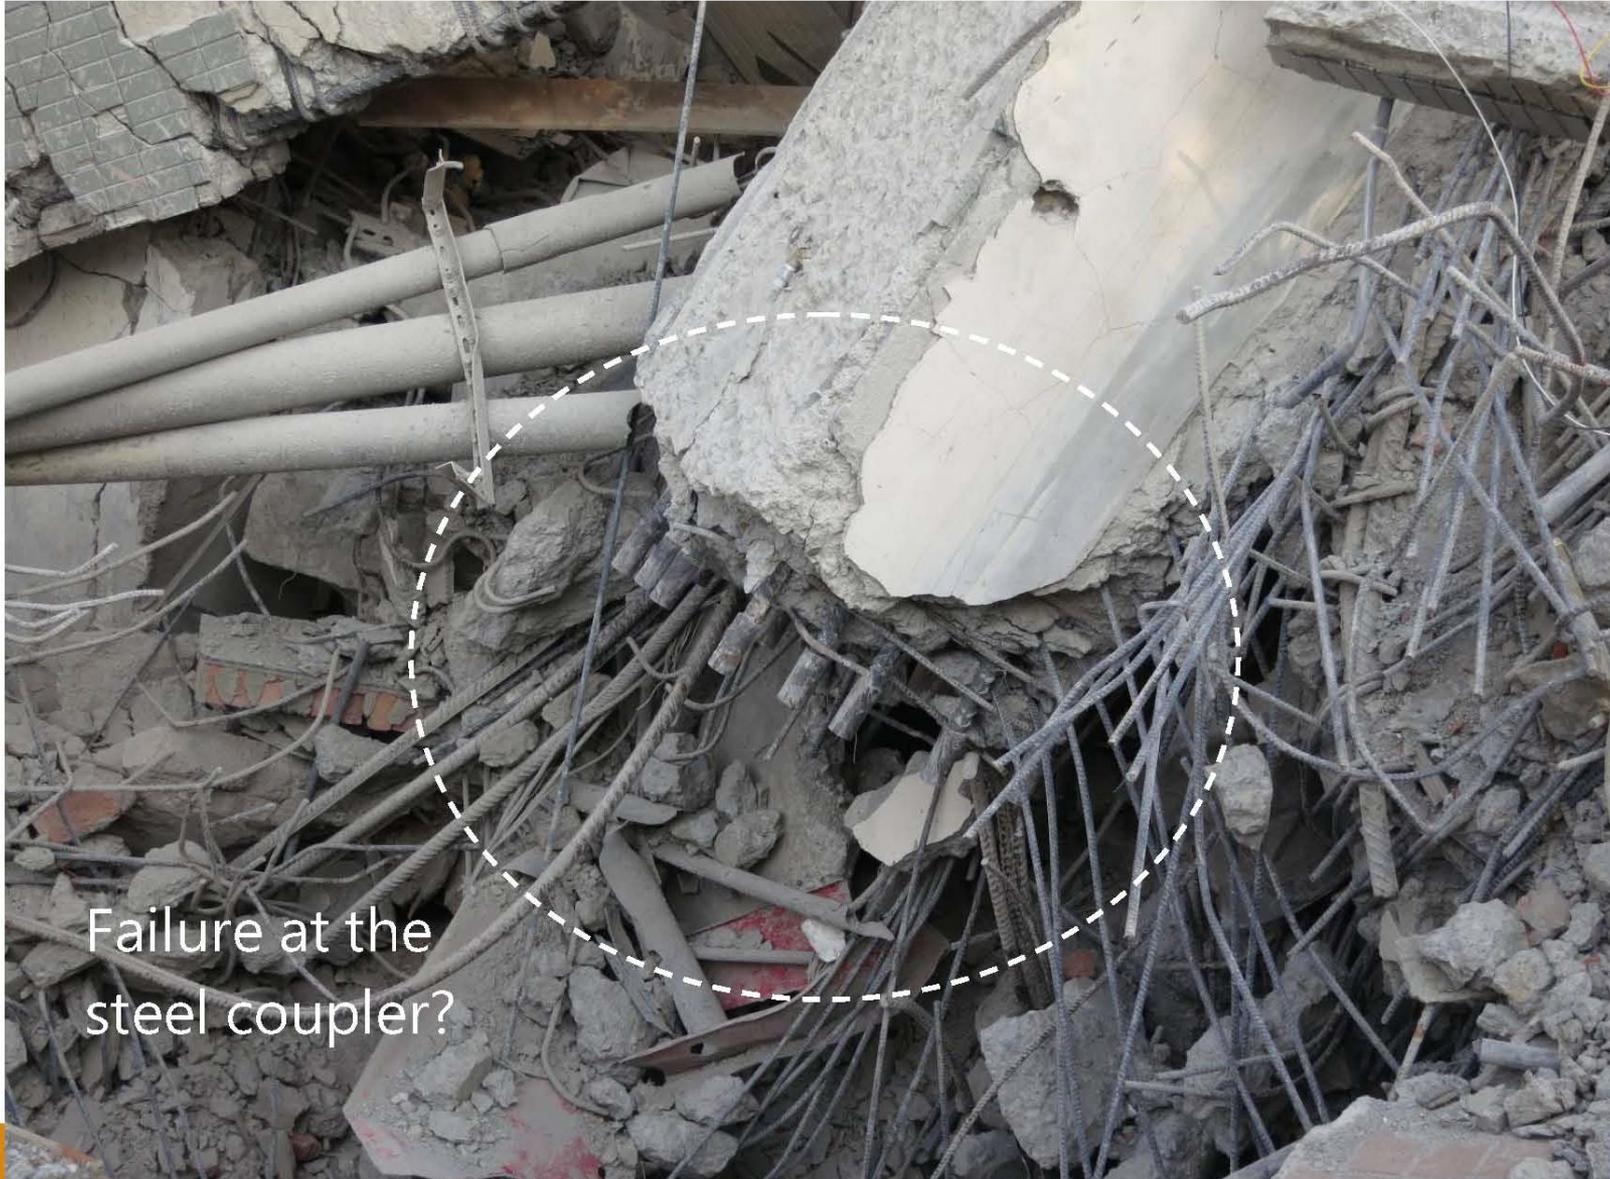
Failure at the
steel coupler?

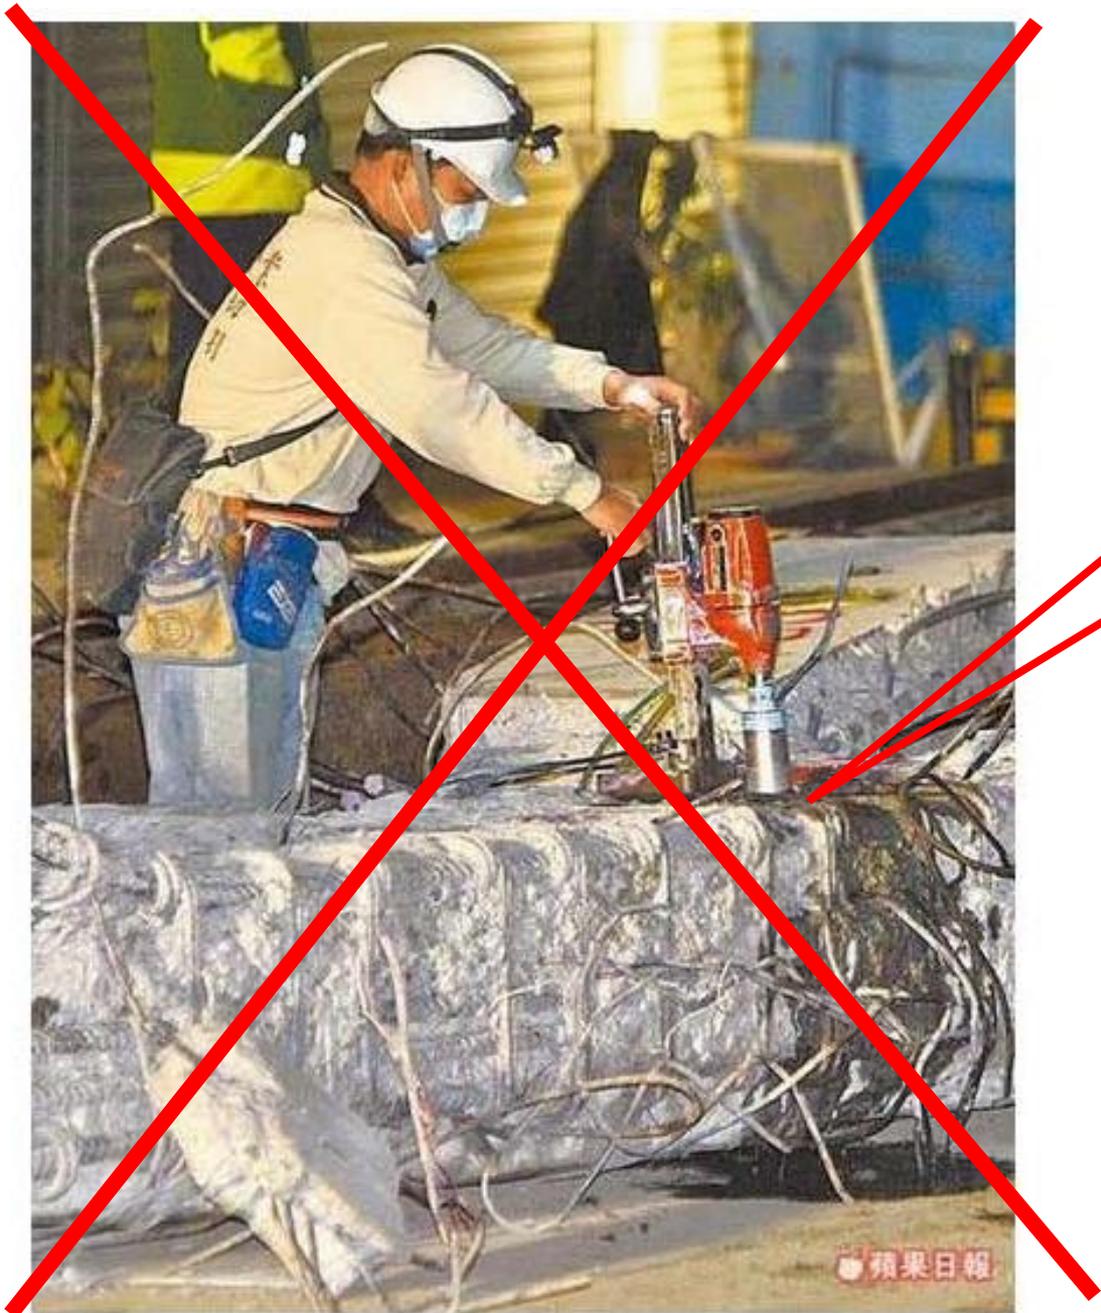
錯誤
取樣
