美濃大地震

台南地震損壞調查
與防制之道

- 1.美濃地震台南遭殃???
- 2.地質敏感區(廠址效應與液化區)
- 3.天災???人禍???
- 4.唯冠金龍倒塌初探
- 5.防制之道(耐震>消能>隔震)

4.唯冠金龍倒塌初探

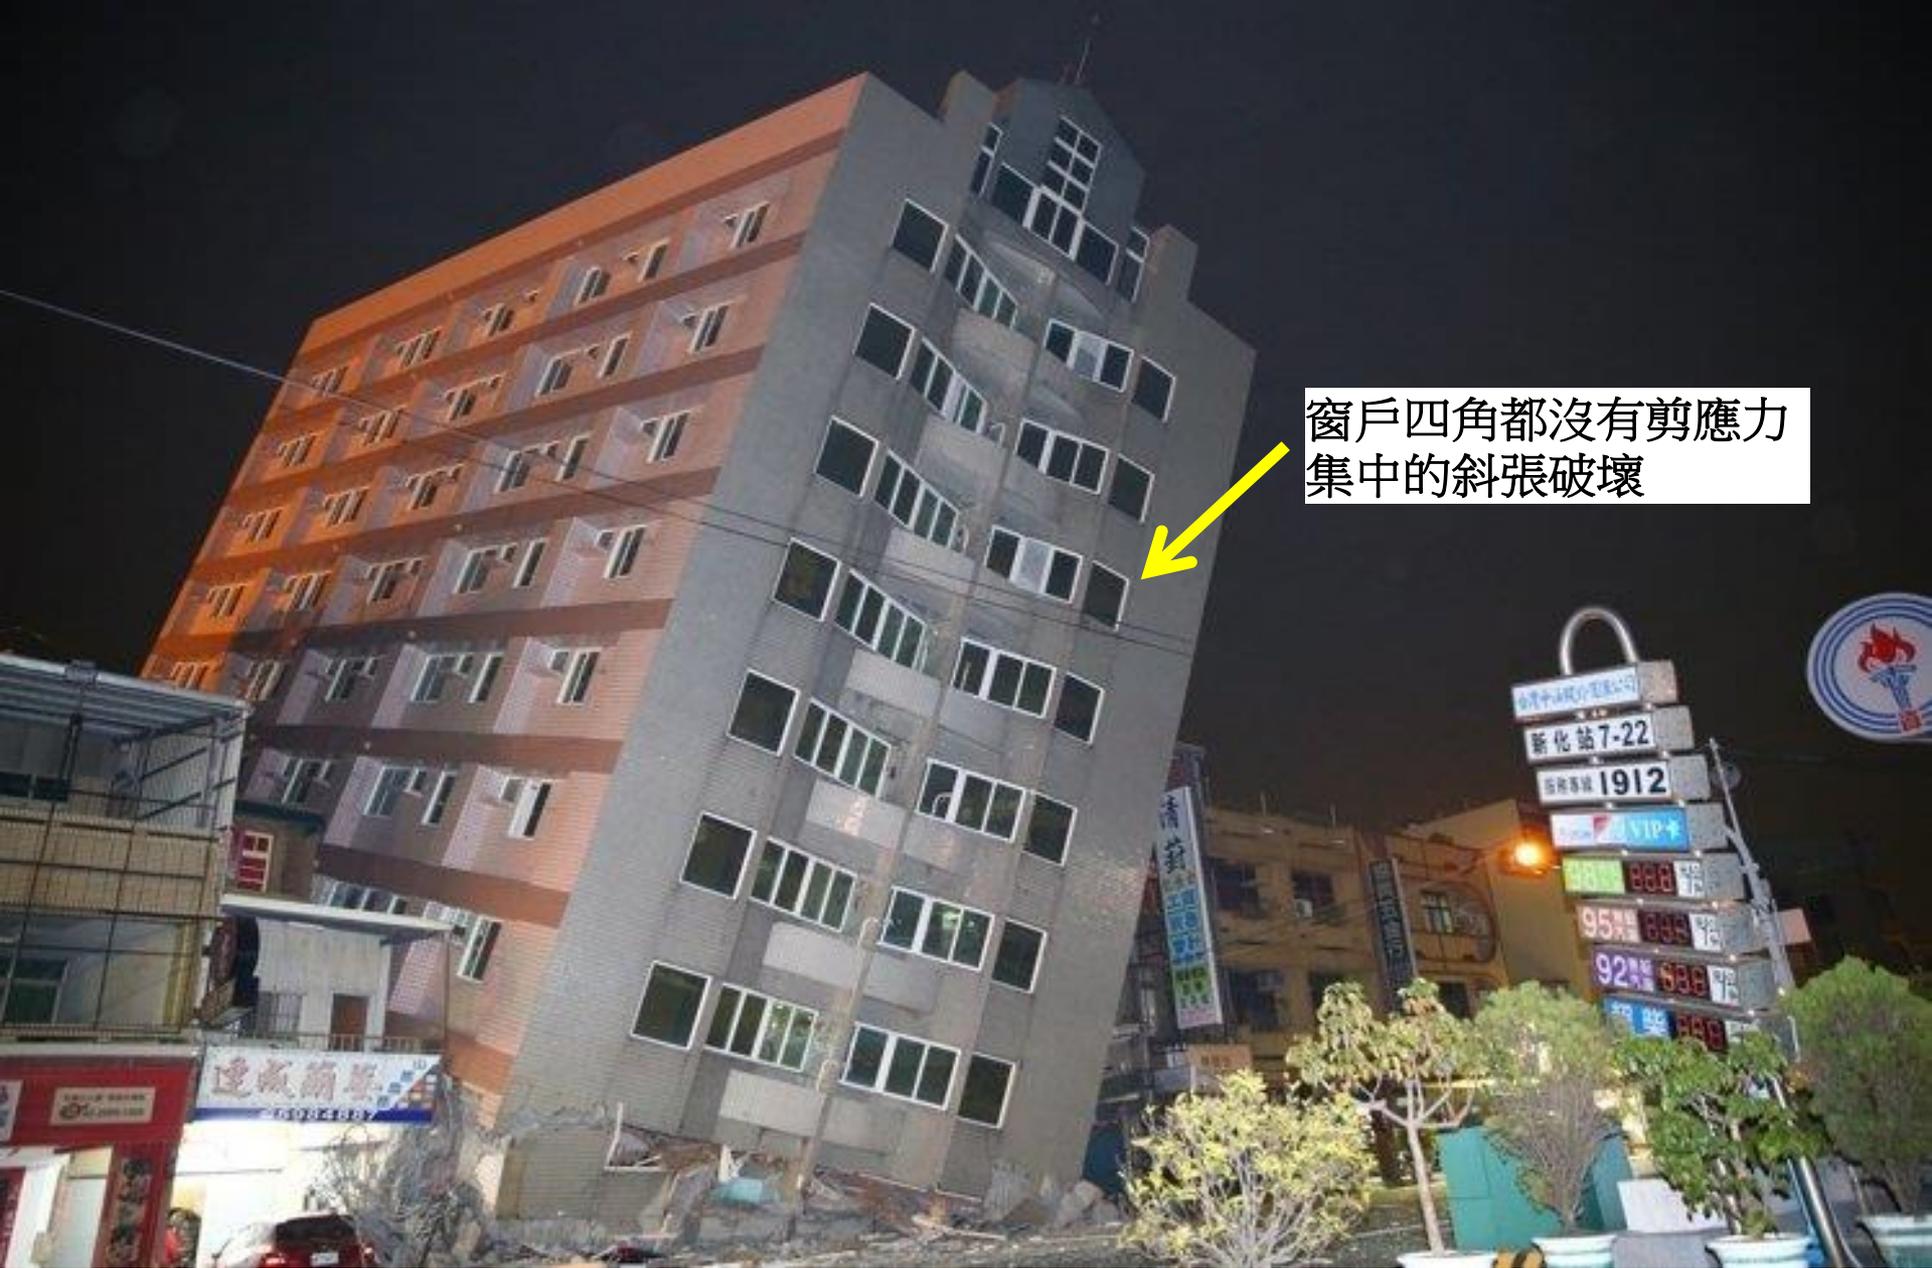
窗戶四角都沒有剪應力集中的斜張破壞
