美濃大地震

台南地震損壞調查
與防制之道

- 1.美濃地震台南遭殃???
- 2.地質敏感區(廠址效應與液化區)
- 3.天災???人禍???
- 4.唯冠金龍倒塌初探
- 5.防制之道(耐震>消能>隔震)

4.唯冠金龍倒塌初探

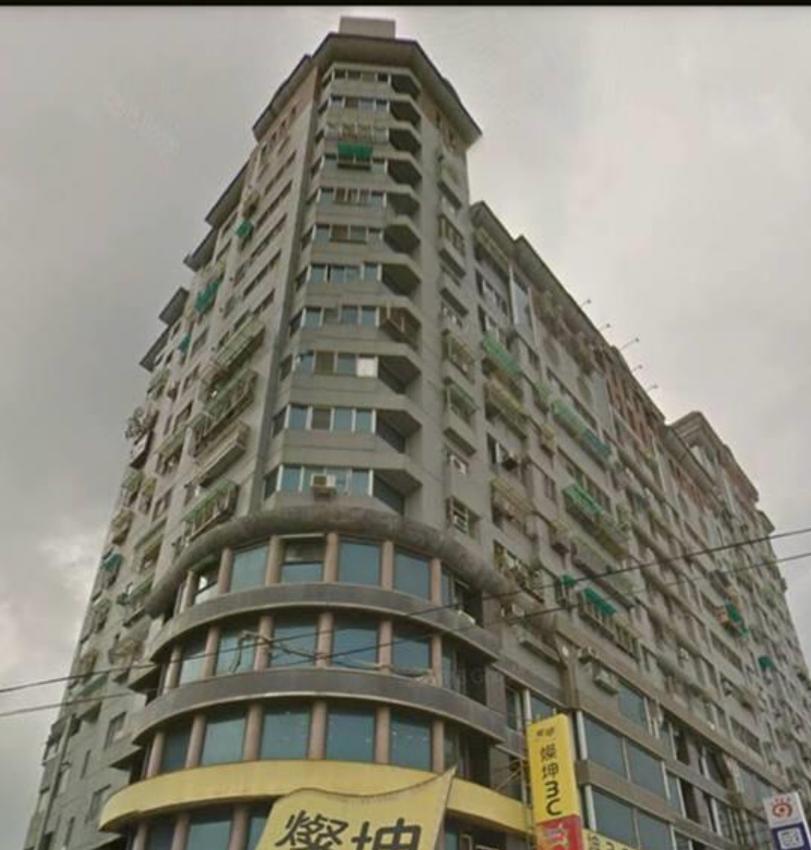
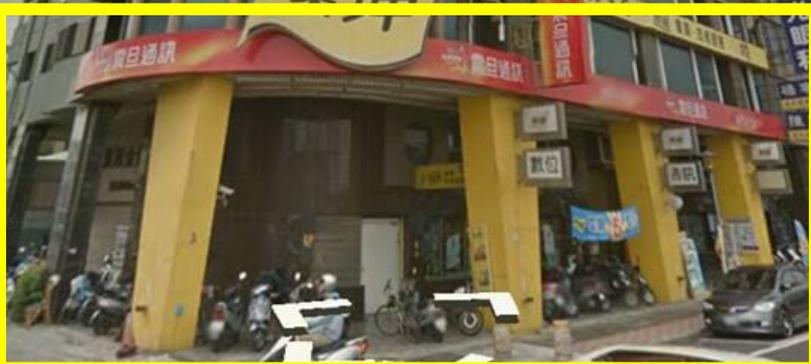
軟弱一層

因騎樓
限制柱寬

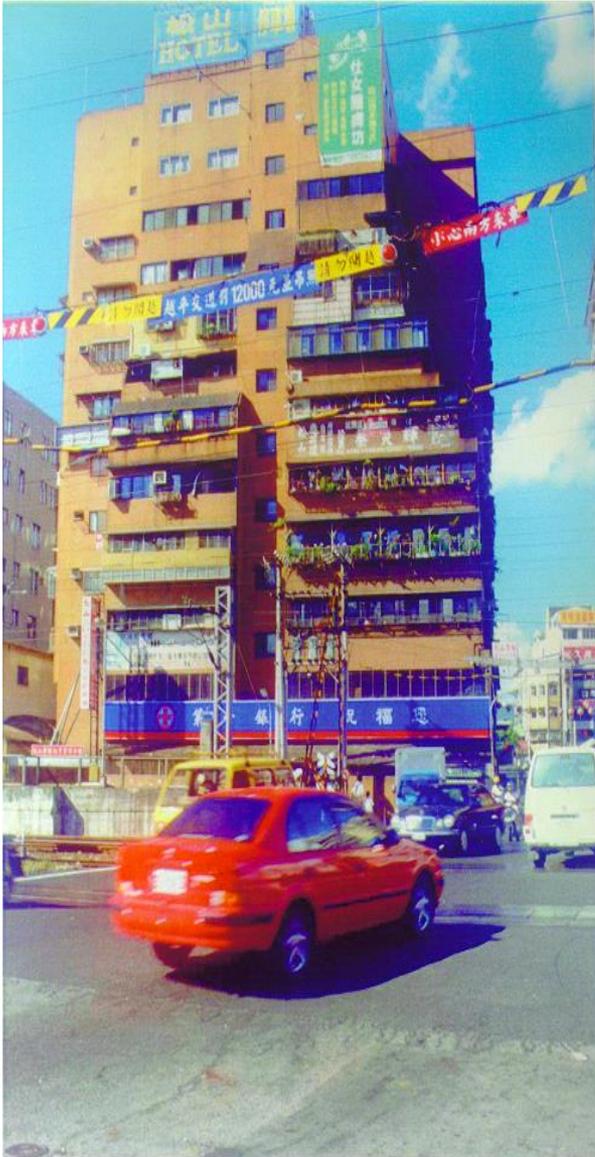
921台北東星大樓

照片：921地震發生前後背面照片

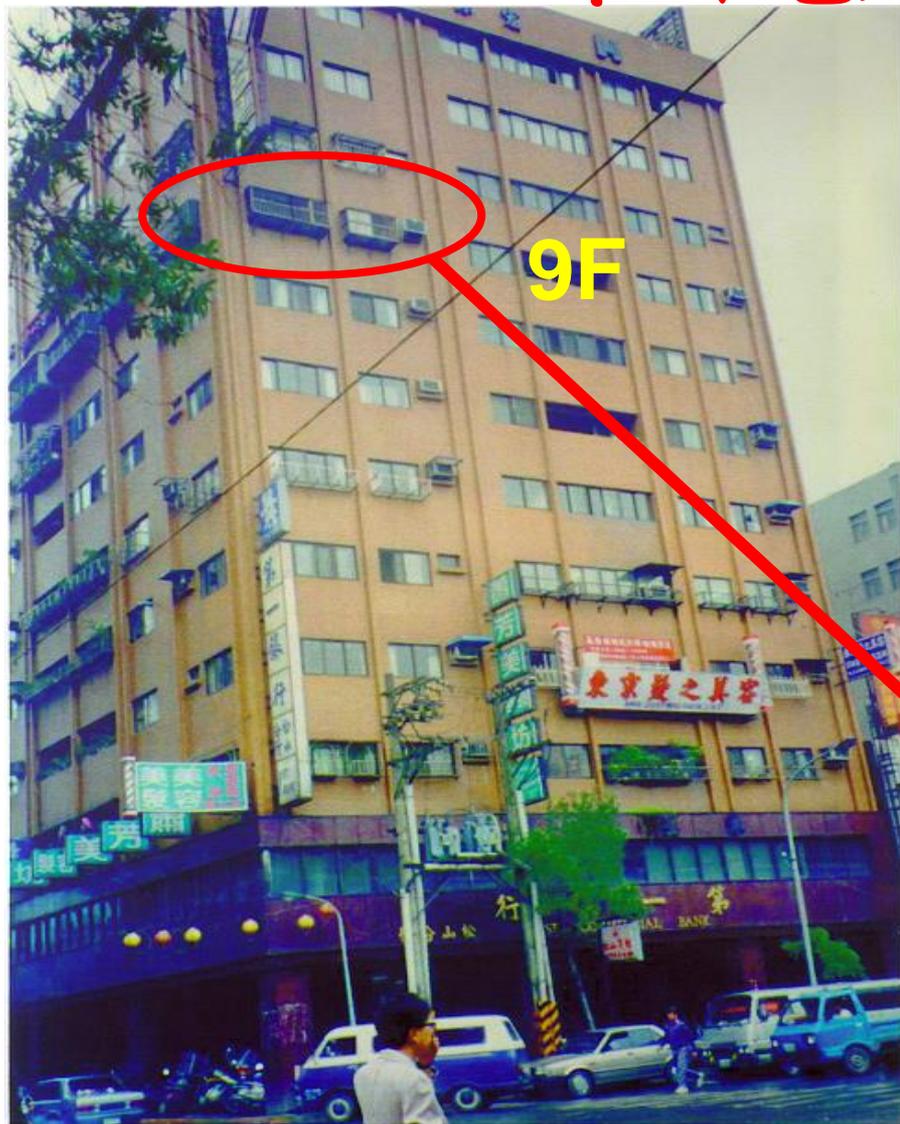
台北市八德路四段虎林街口東興大樓
921地震發生前、後正面照片

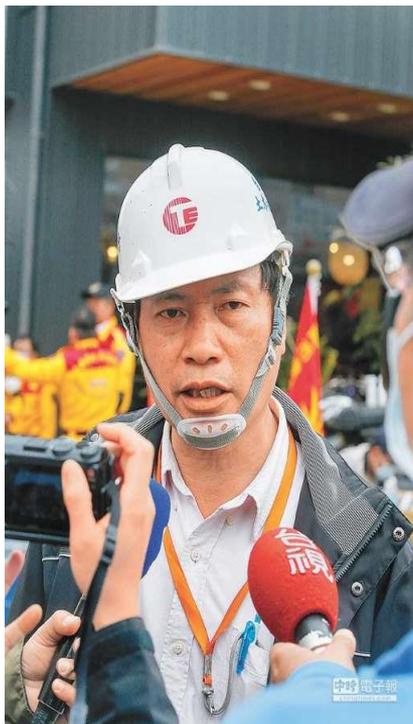
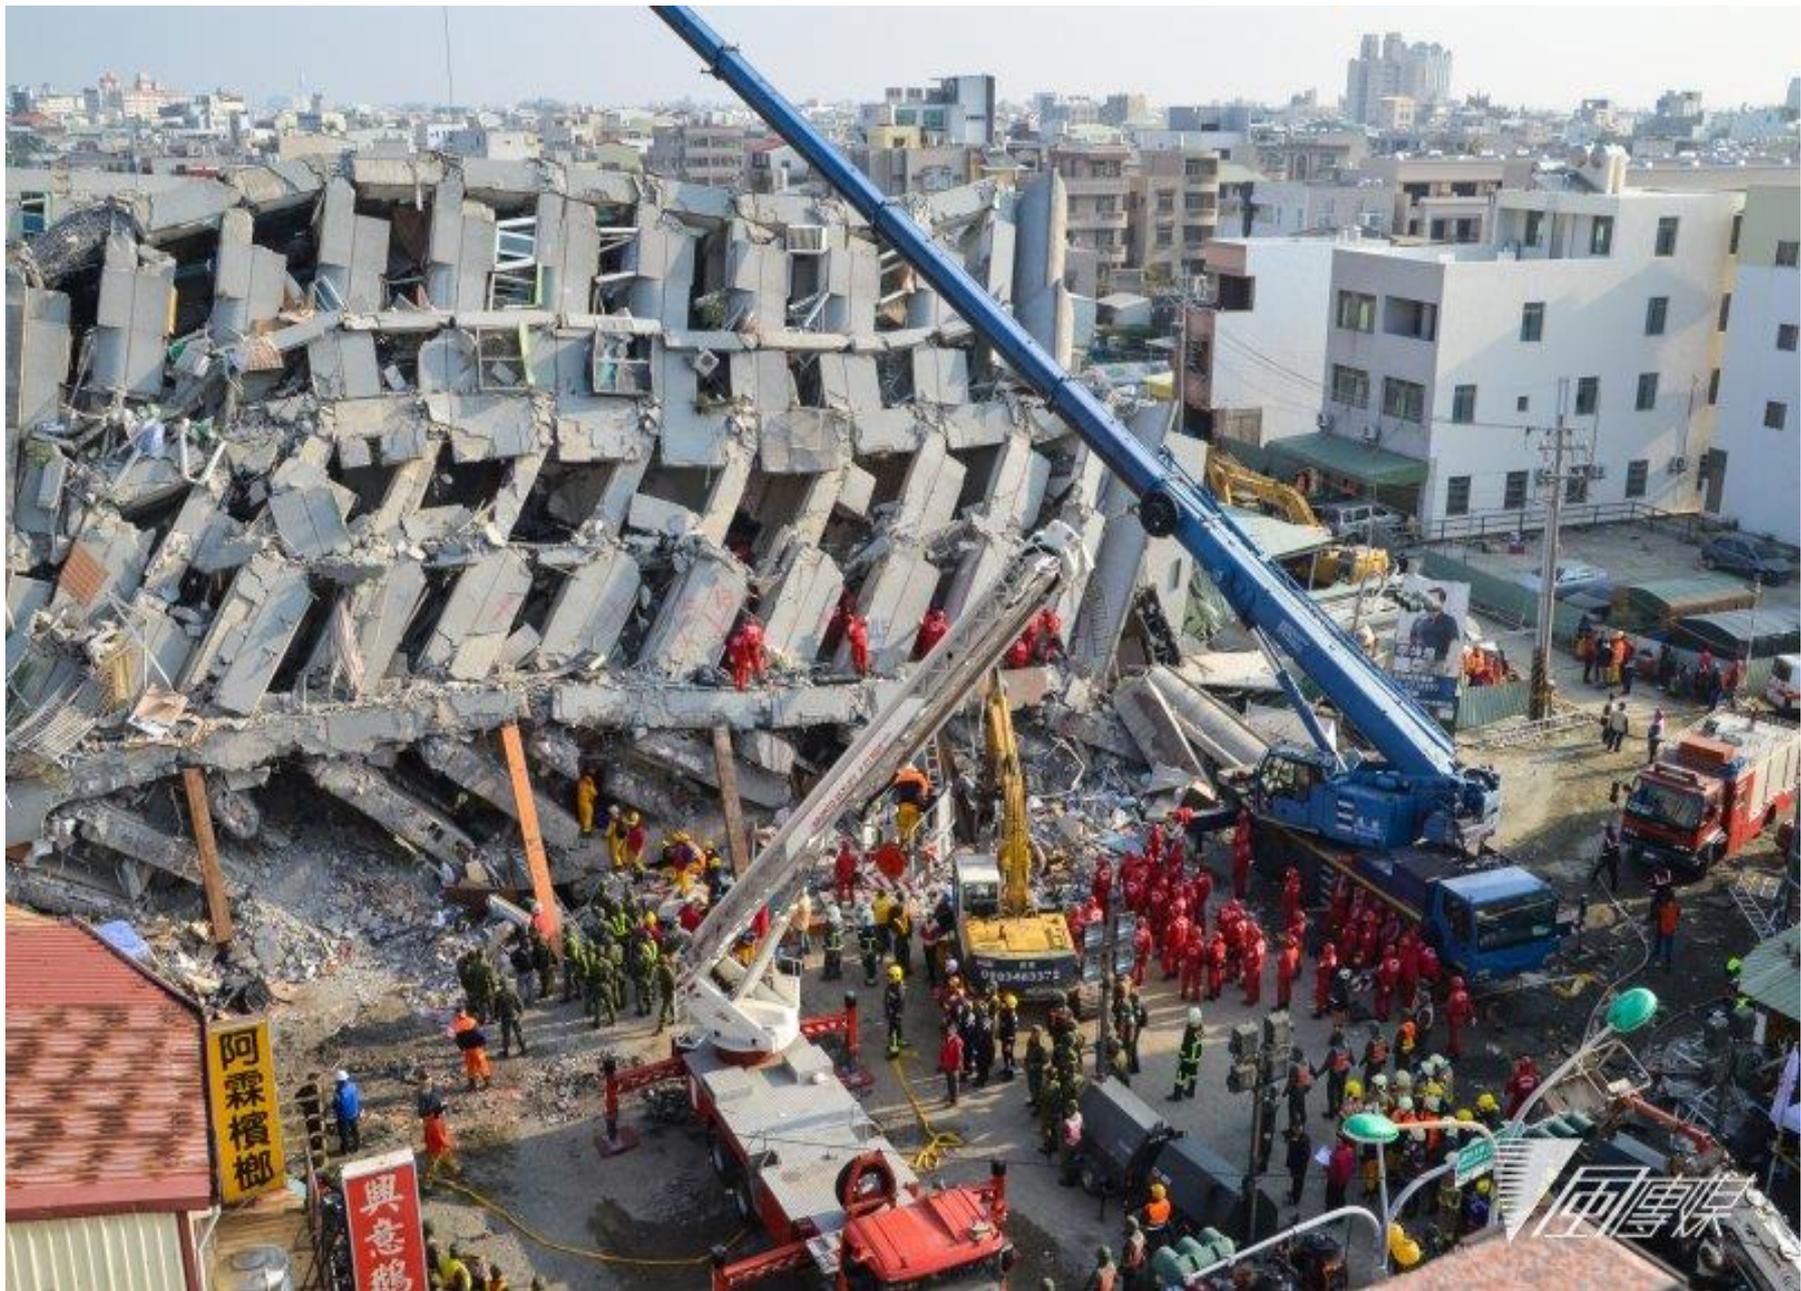
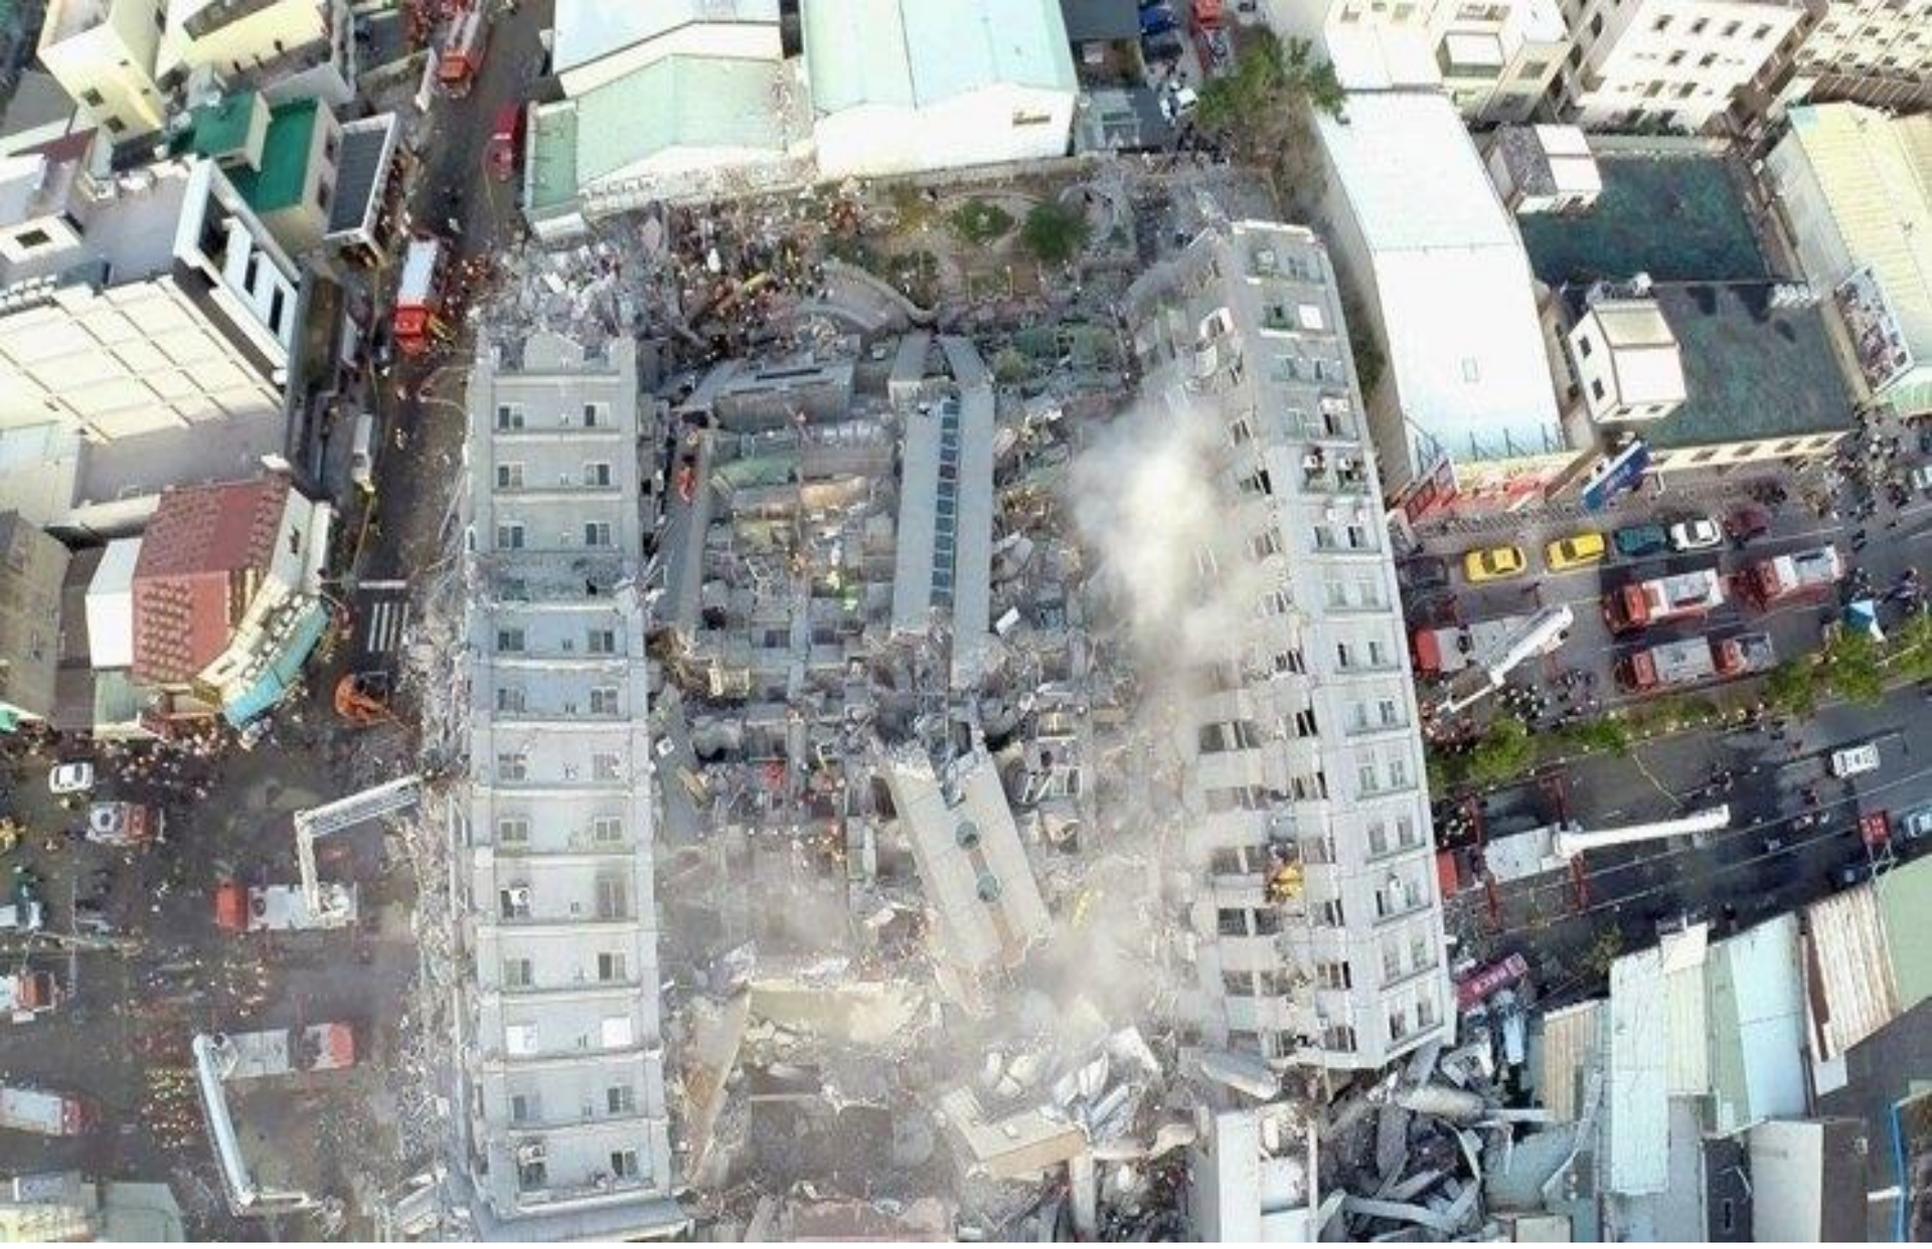
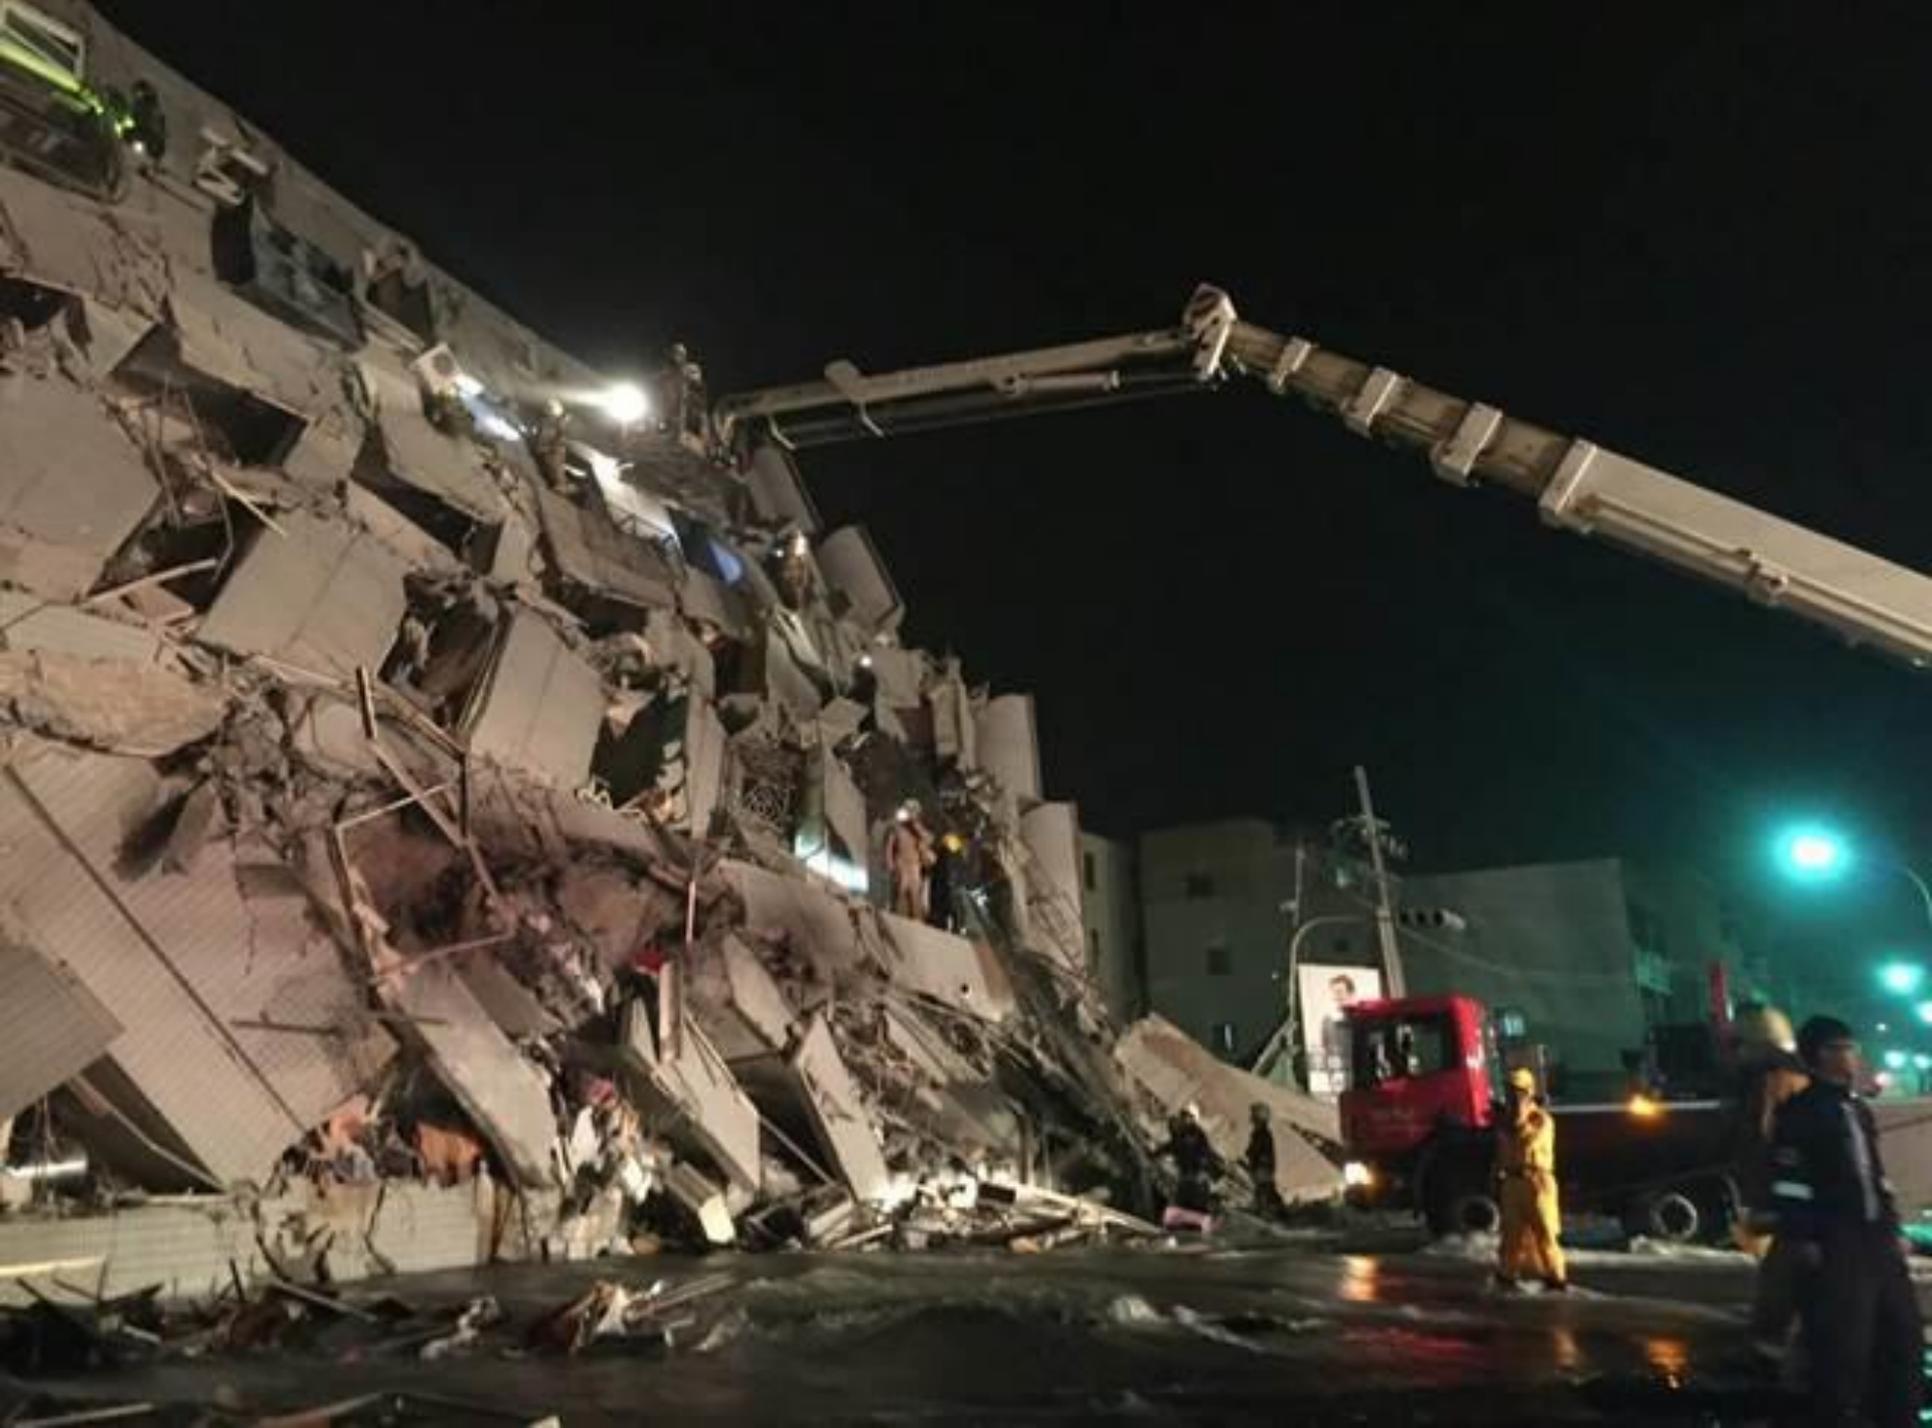
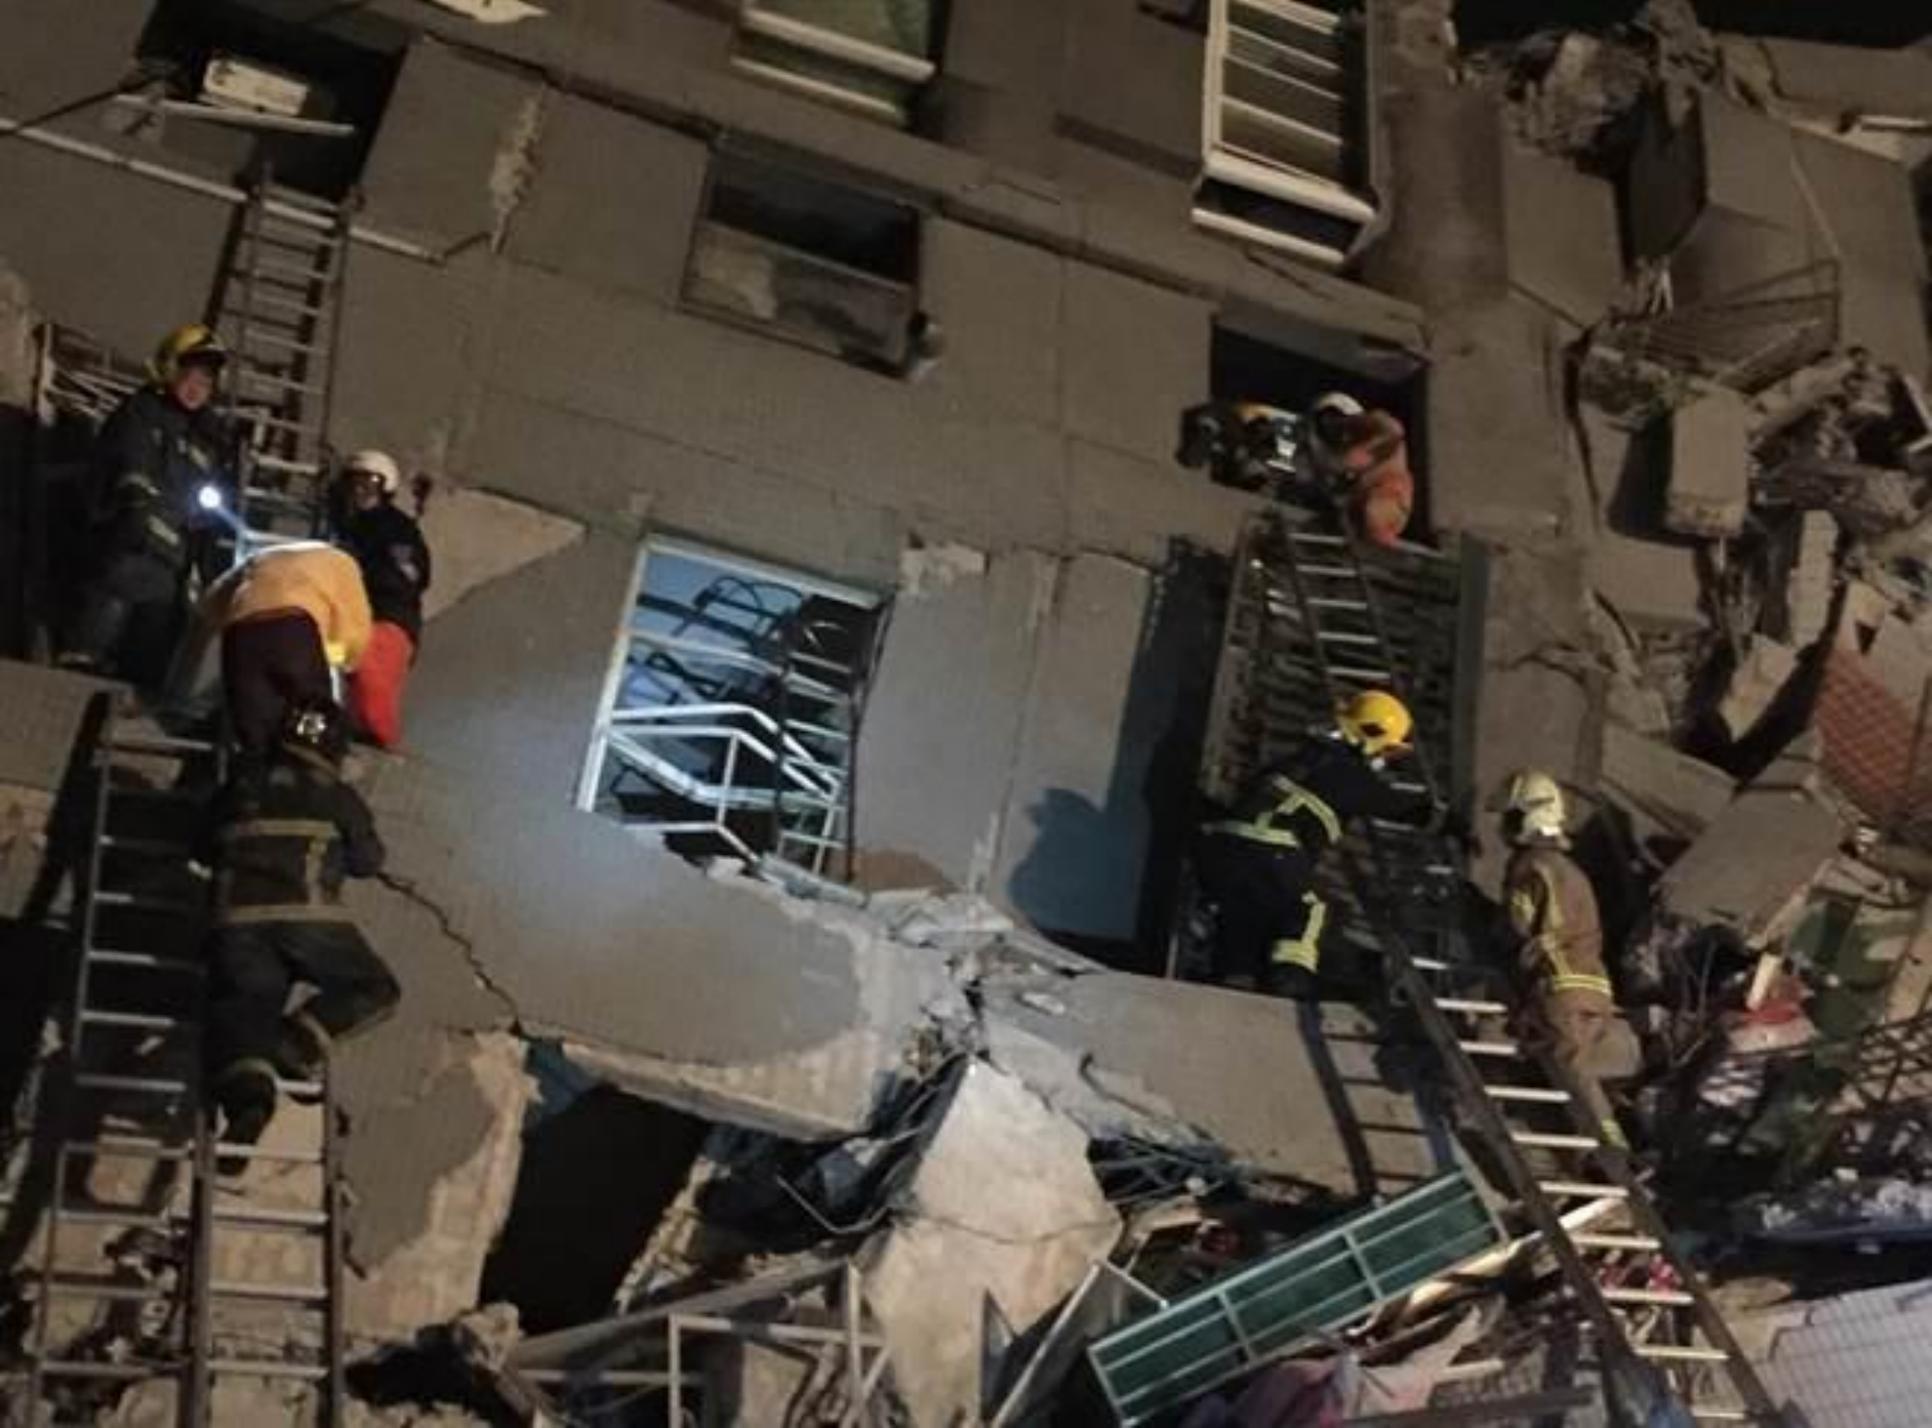
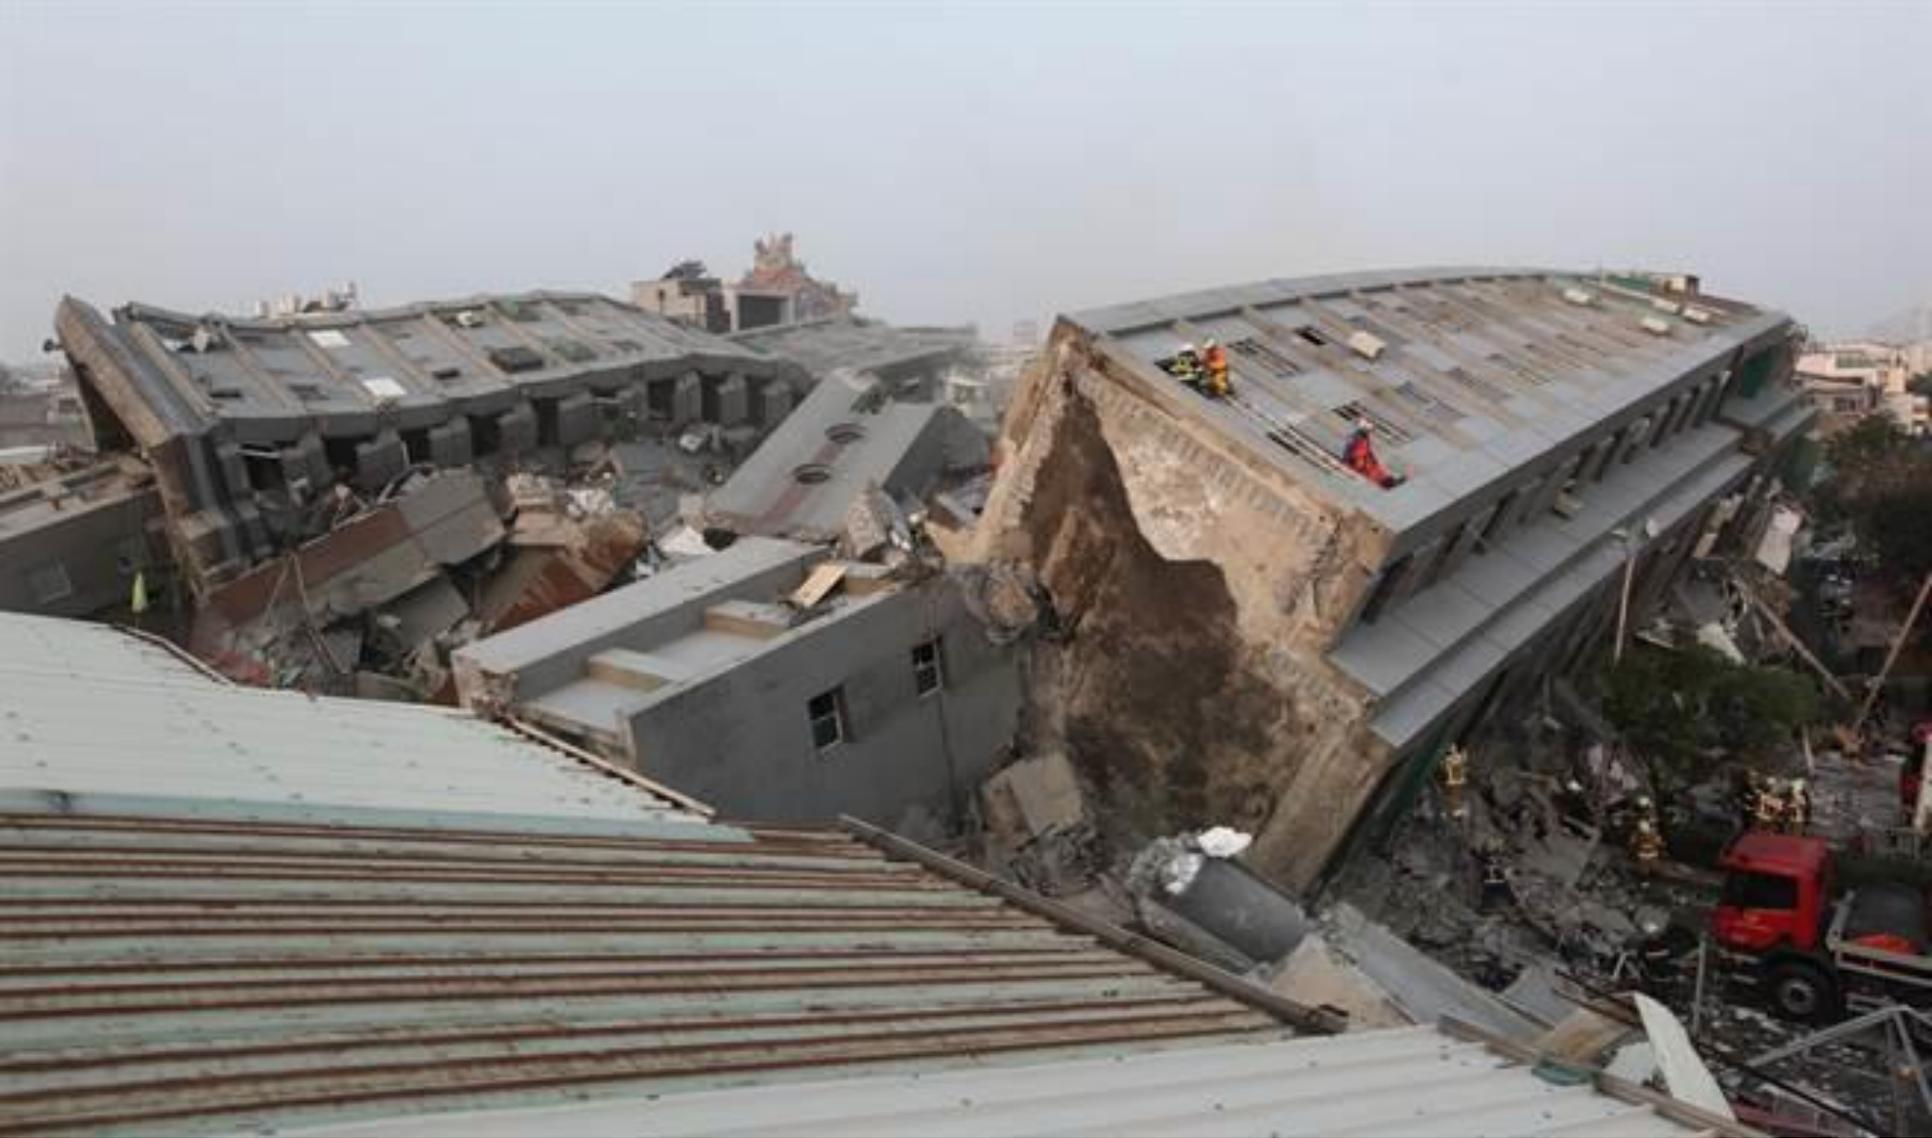
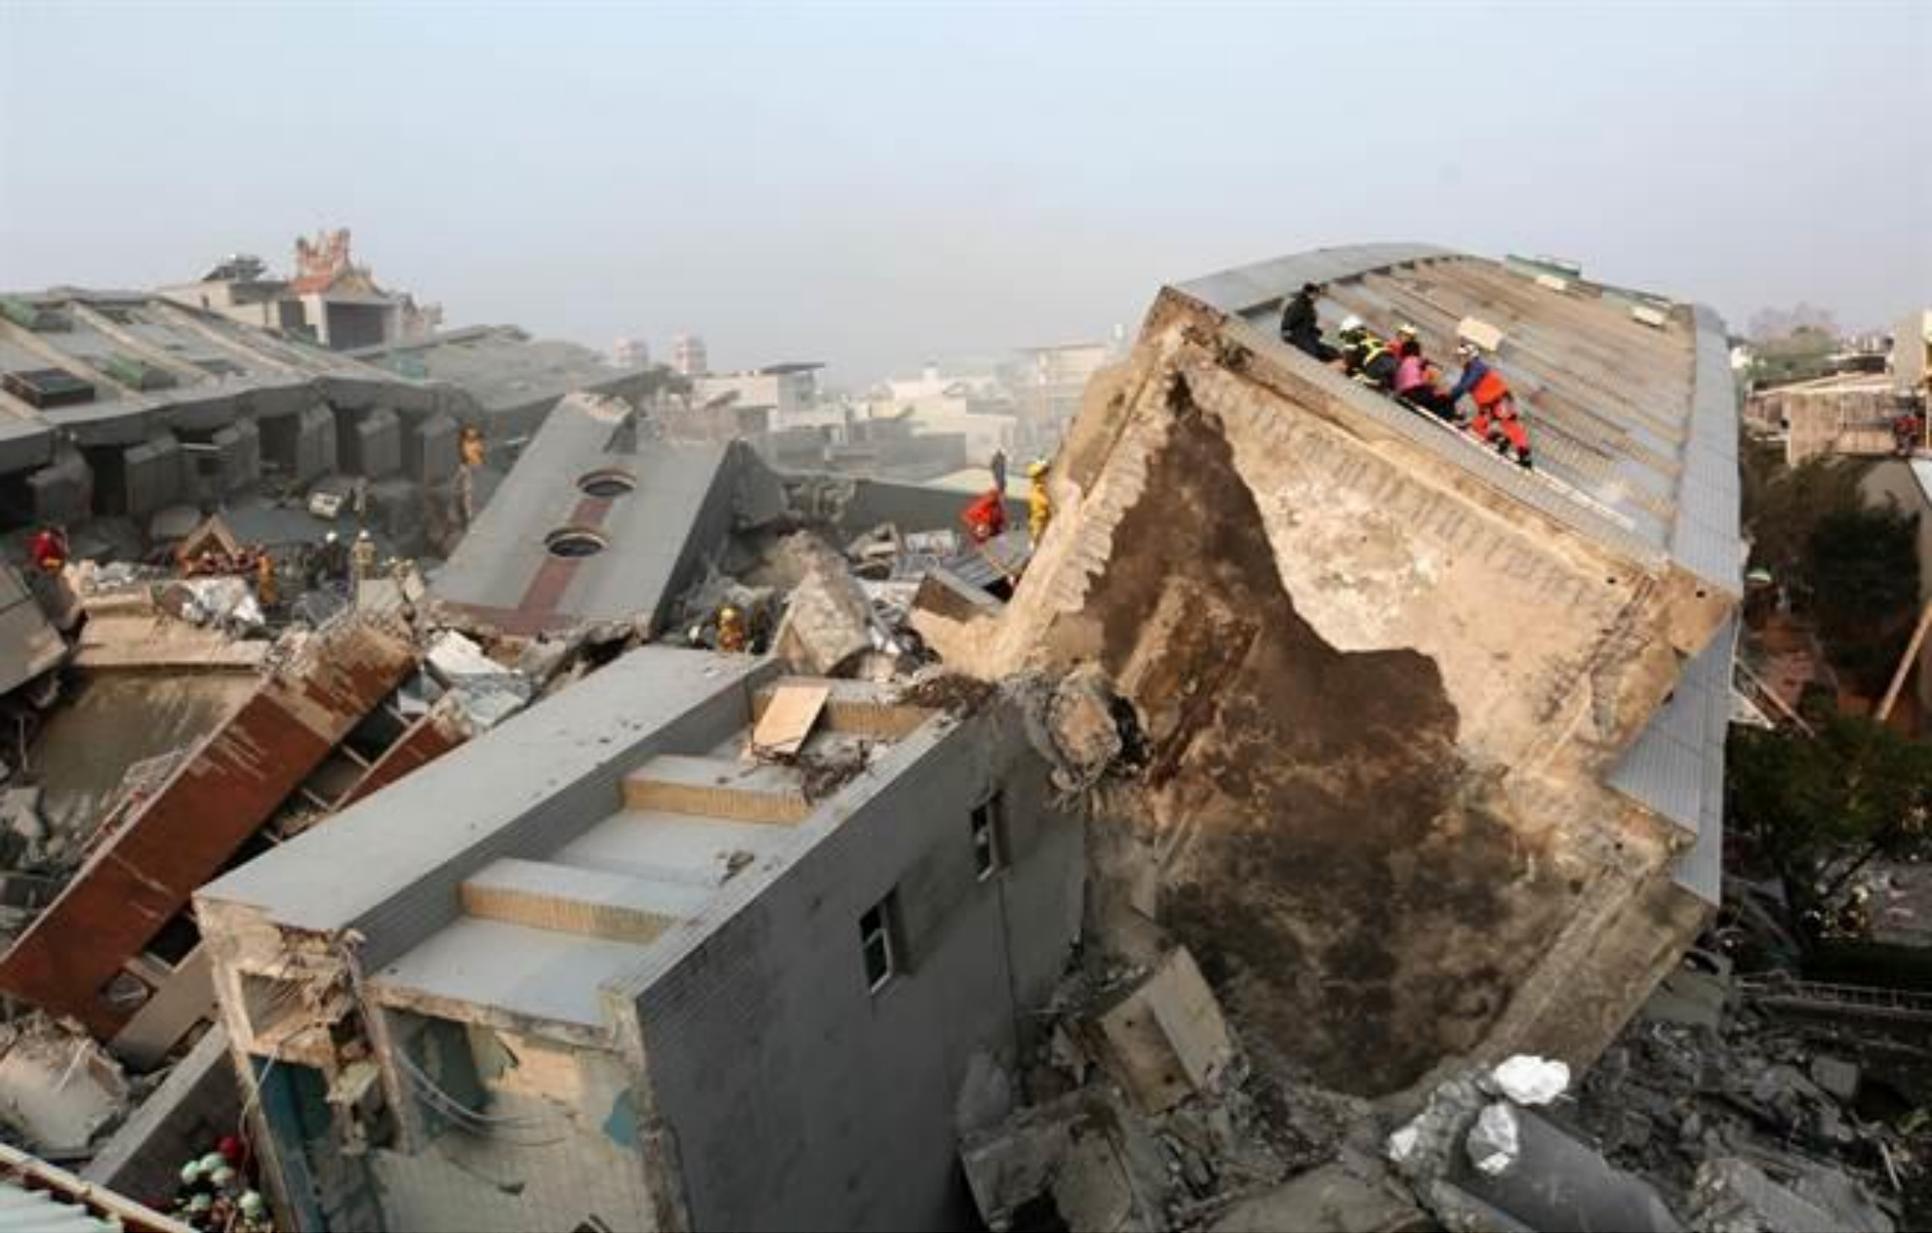
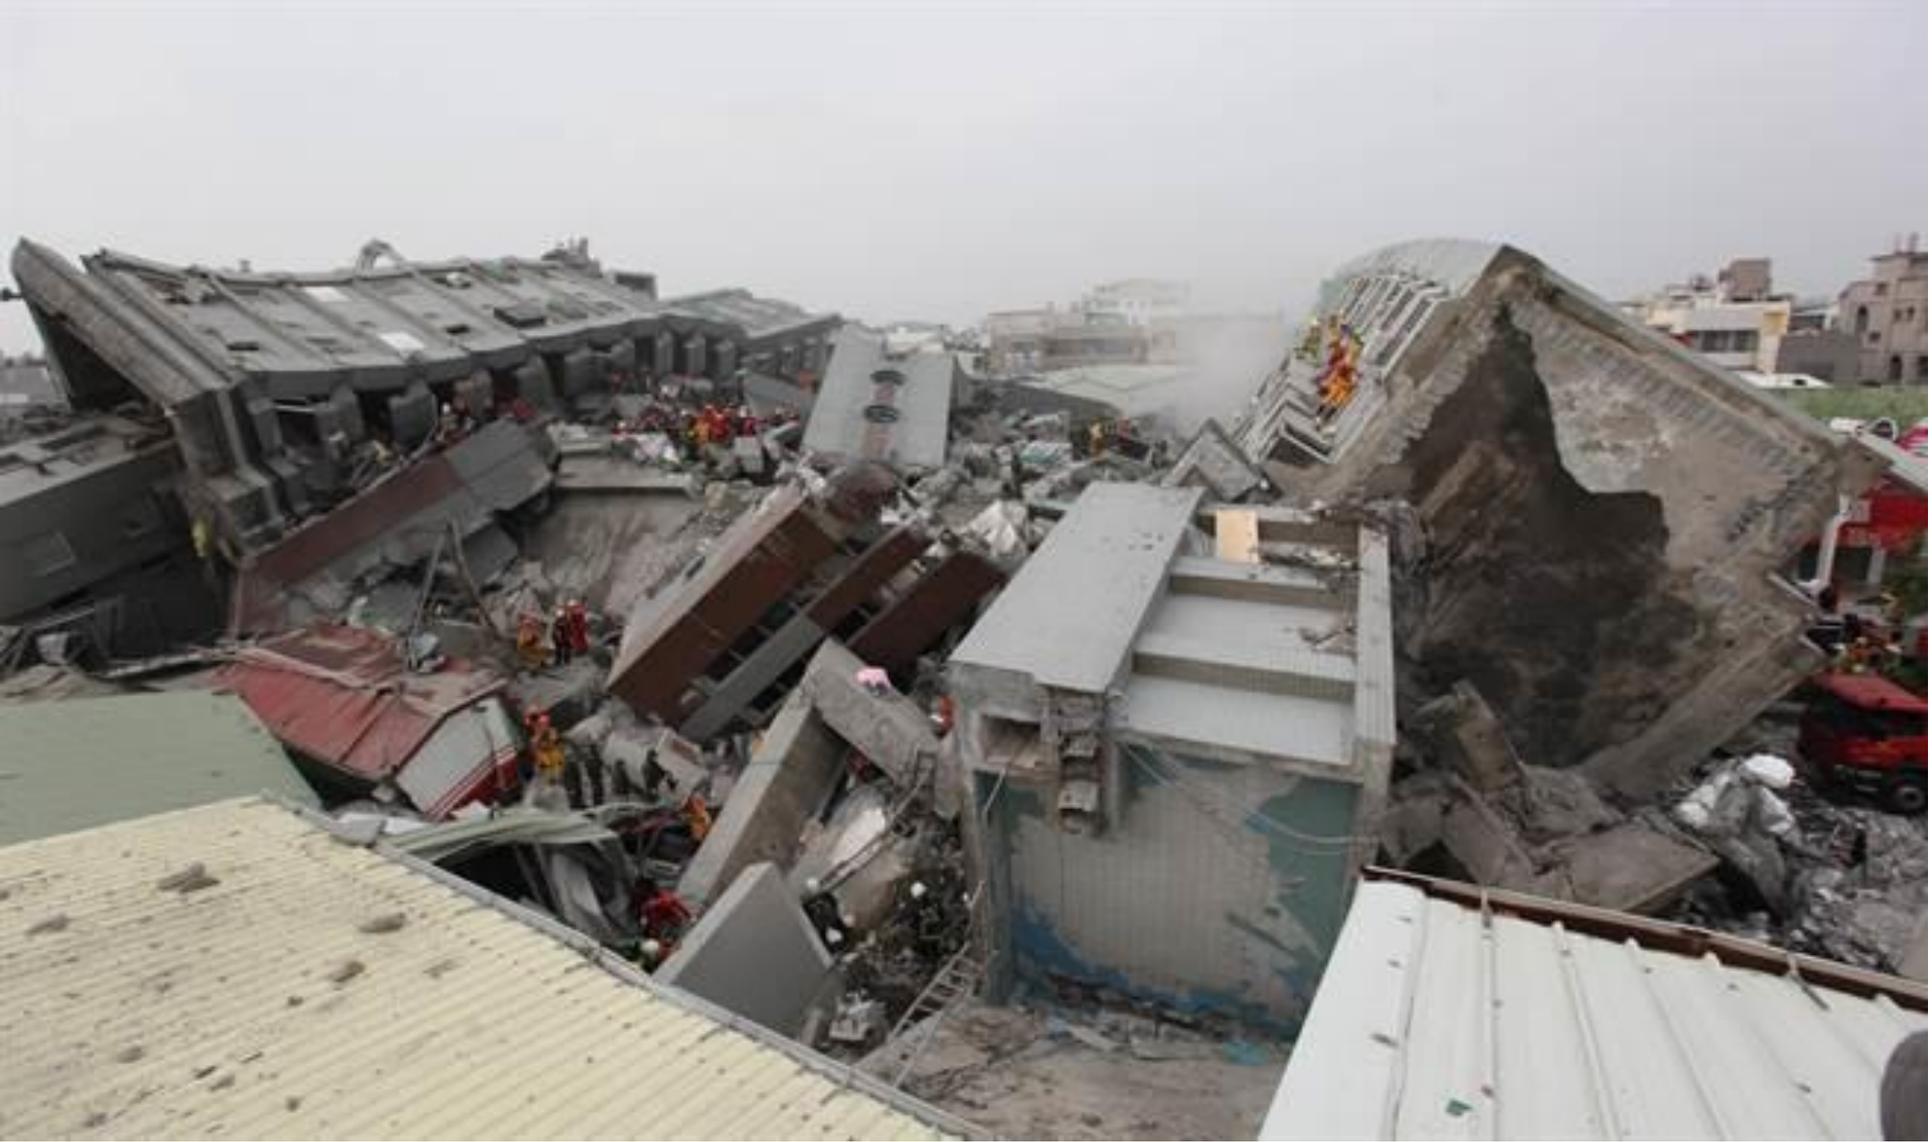
1樓肇禍

台南市土木技師公會理事長鄭明昌指出，從這幾天邊開挖邊蒐證來看，此次地震造成倒塌破壞是從1樓開始，結構也是從1樓折斷。
