美濃大地震

台南地震損壞調查
與防制之道

- 1.美濃地震台南遭殃???
- 2.地質敏感區(廠址效應與液化區)
- 3.天災???人禍???
- 4.唯冠金龍倒塌初探
- 5.防制之道(耐震>消能>隔震)

4.唯冠金龍倒塌初探

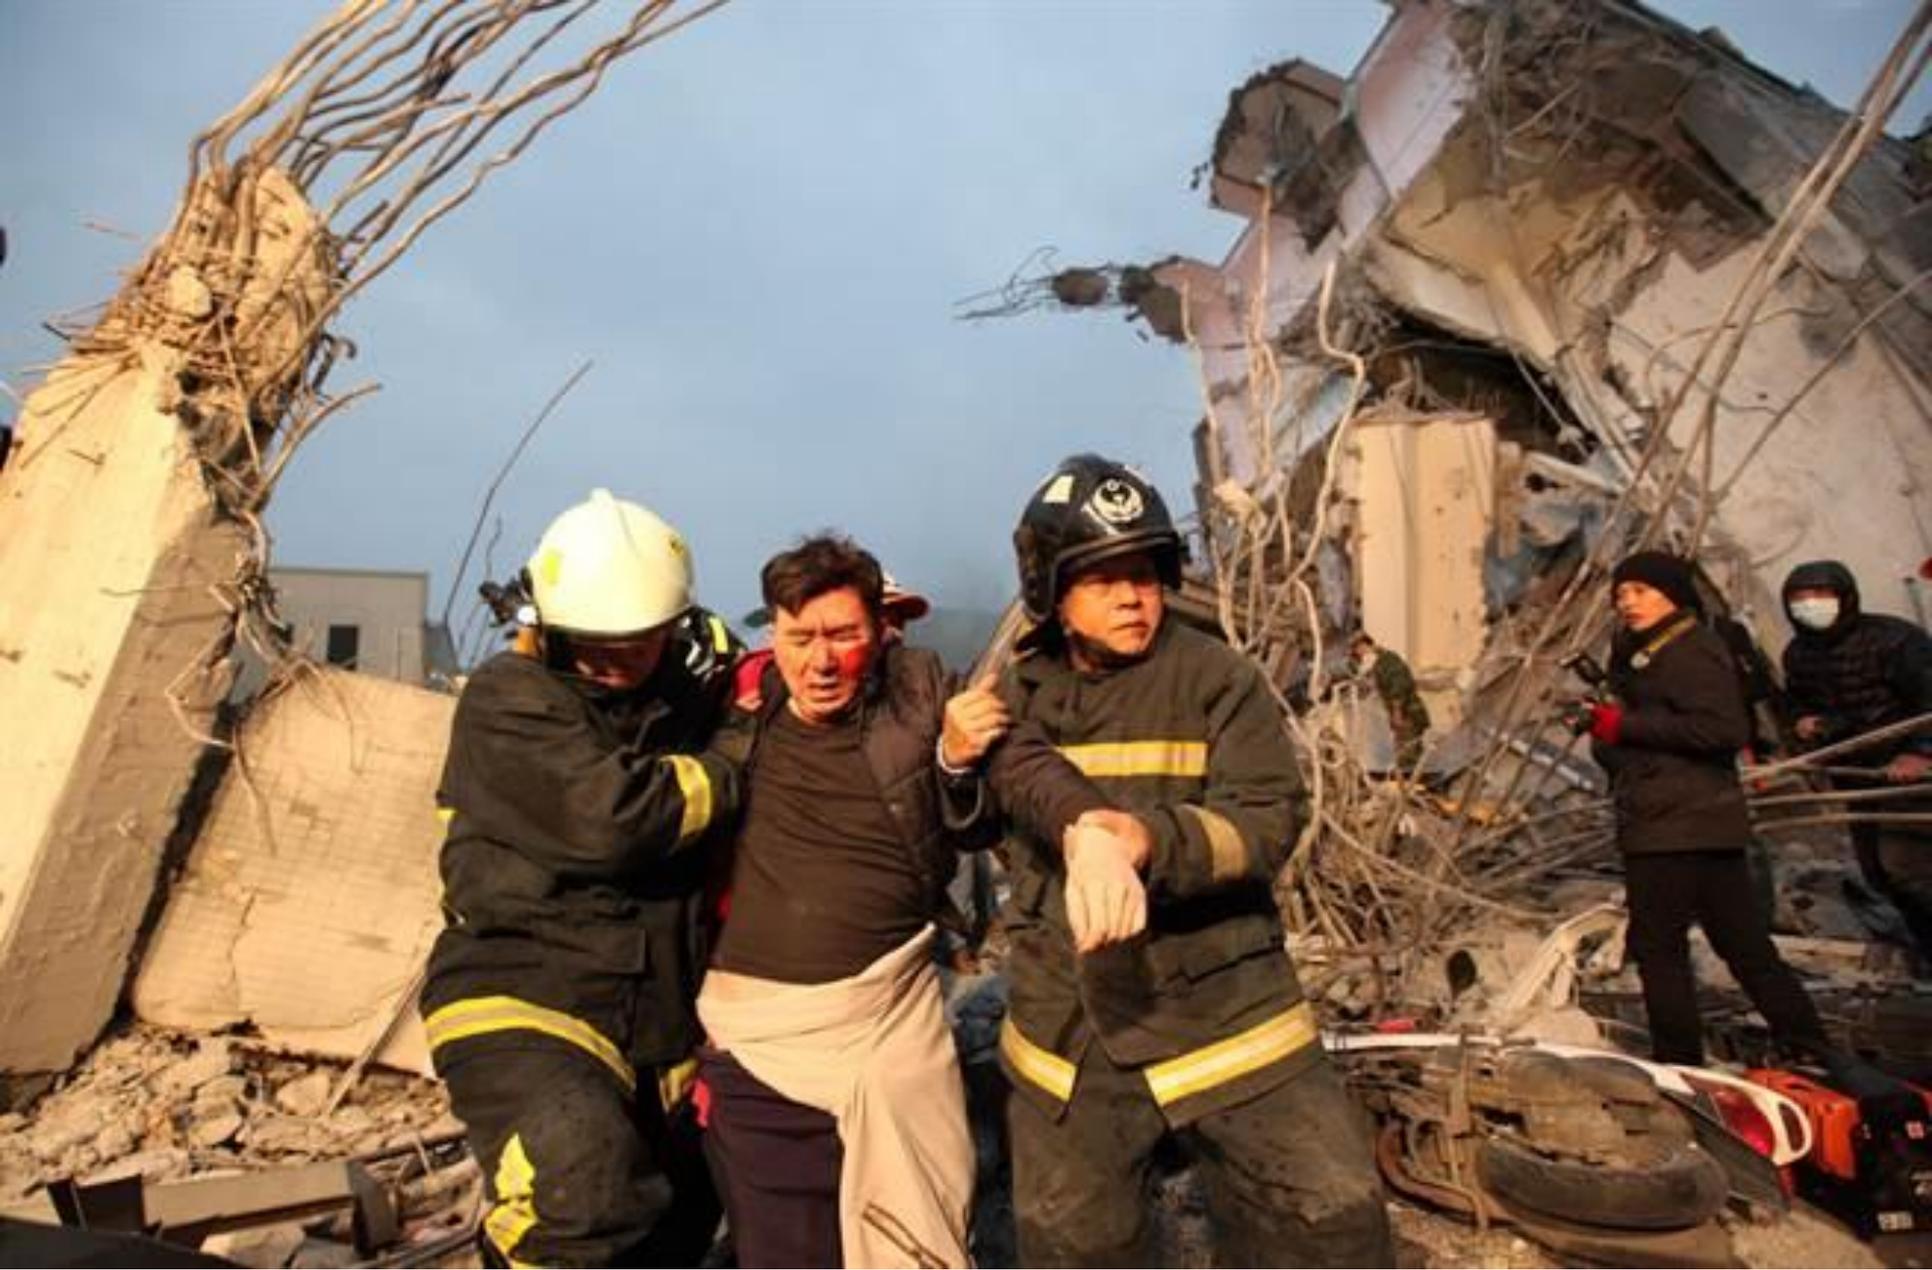
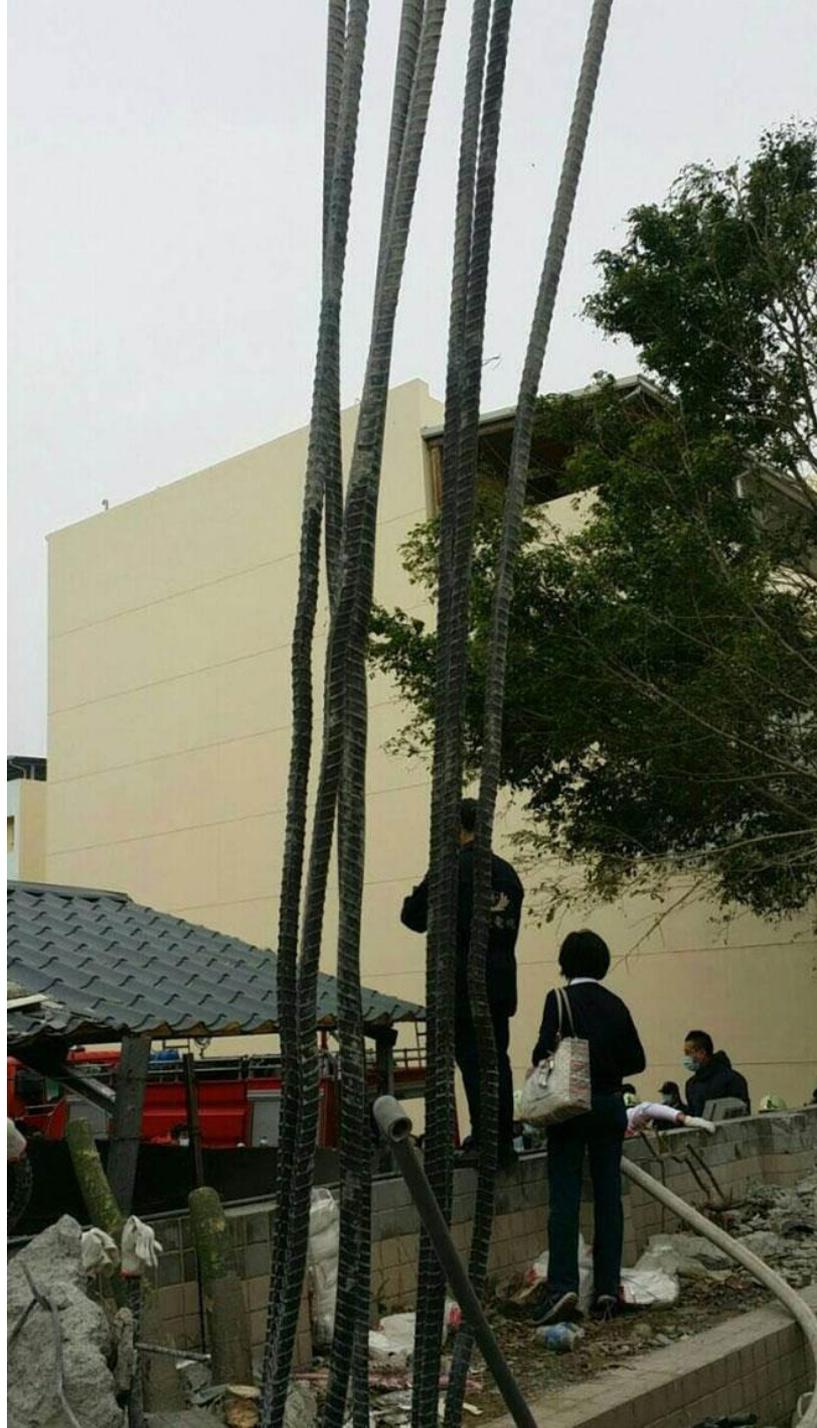
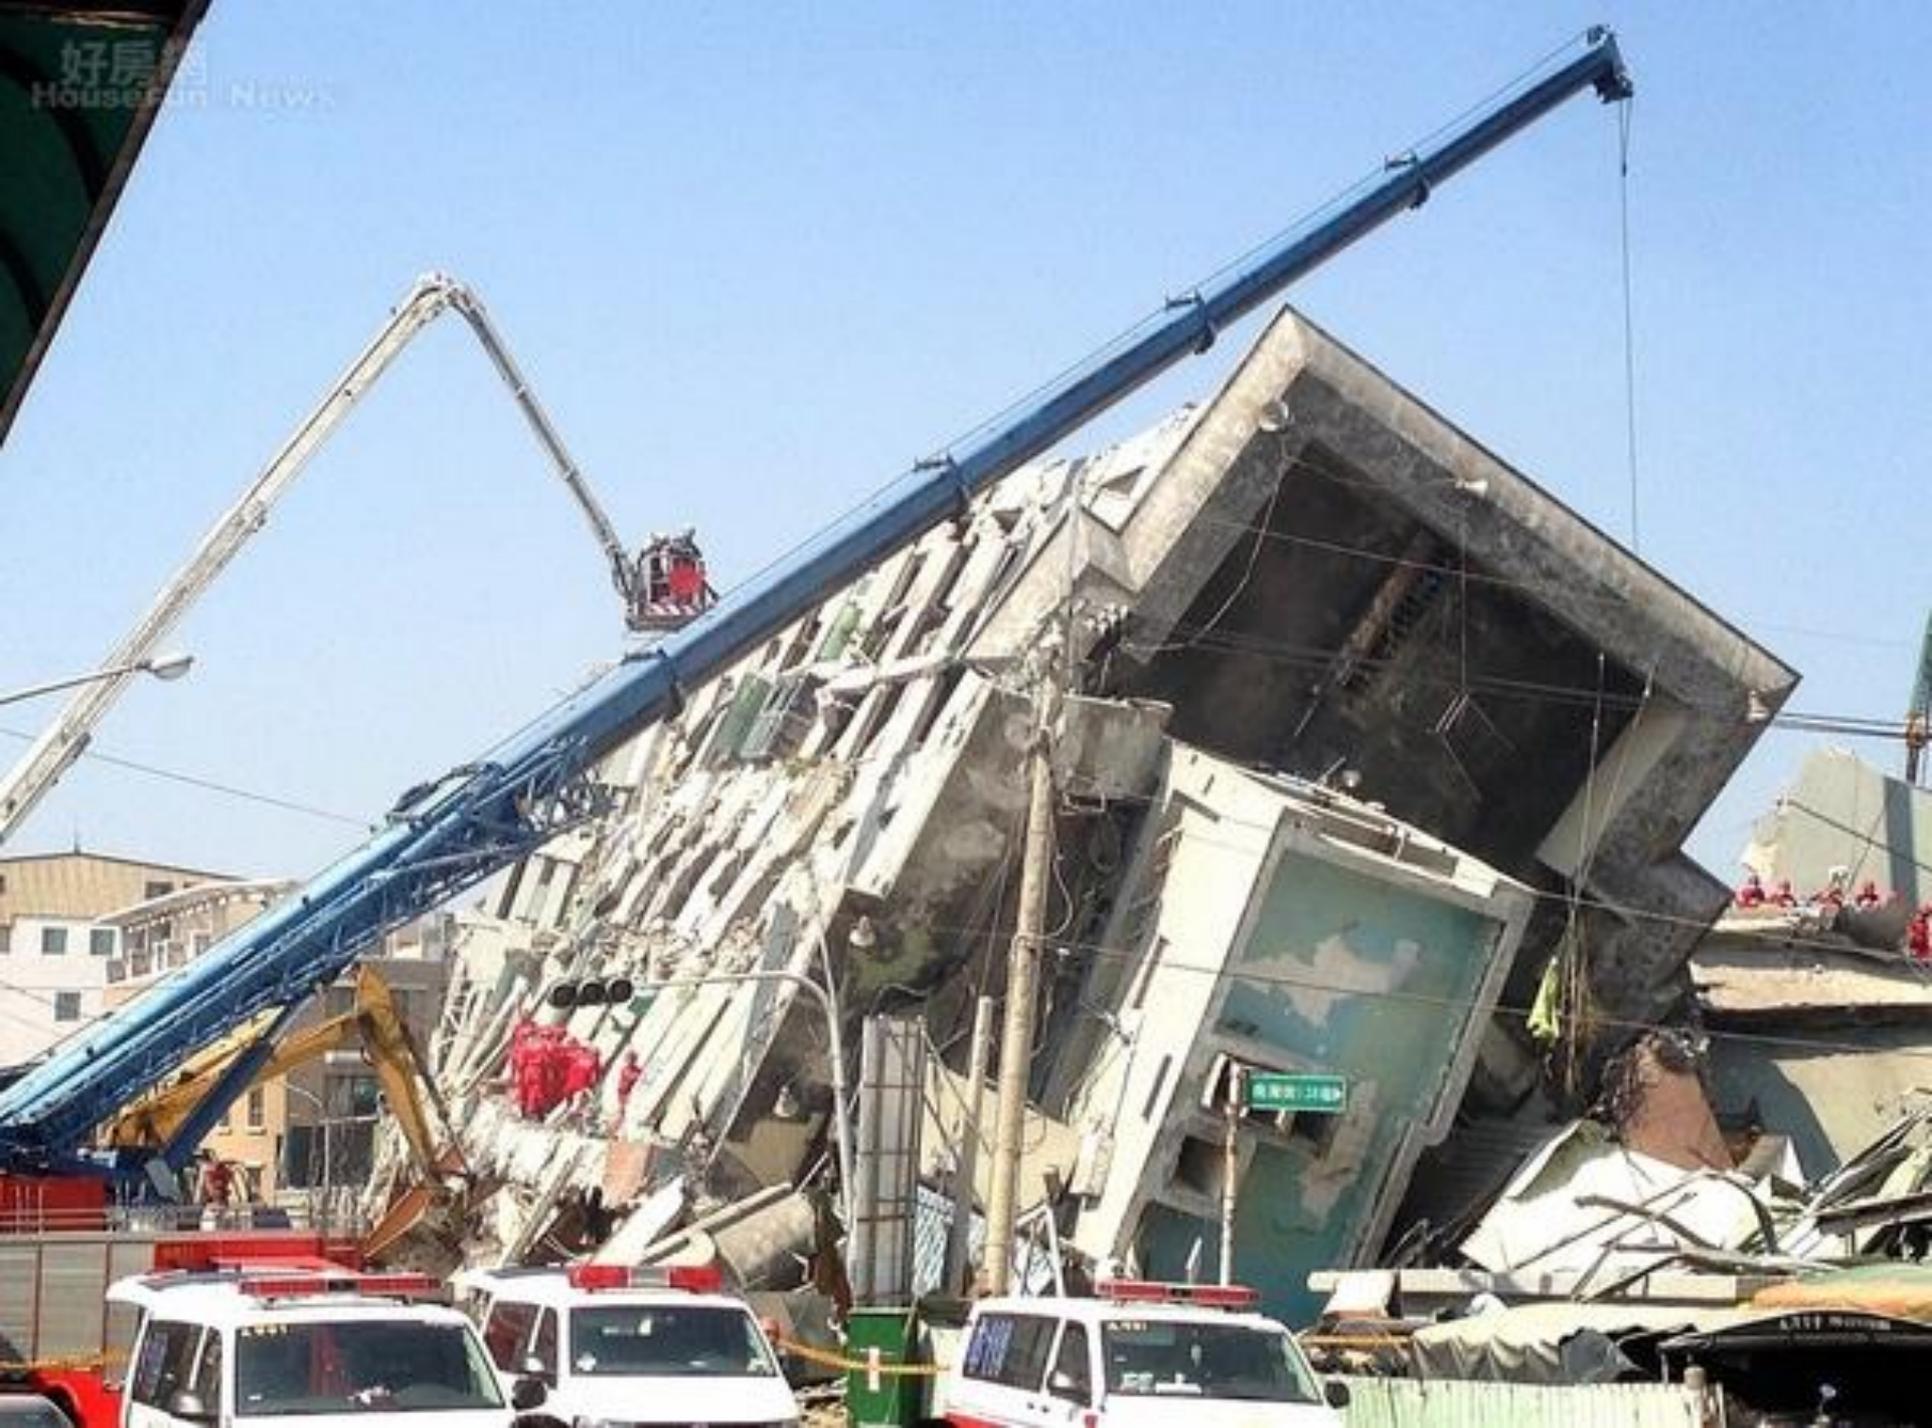
柱的續接鋼筋呢？

十幾層樓的基礎只用基腳或筏基嗎？
怎麼連底層基土都可以看到？

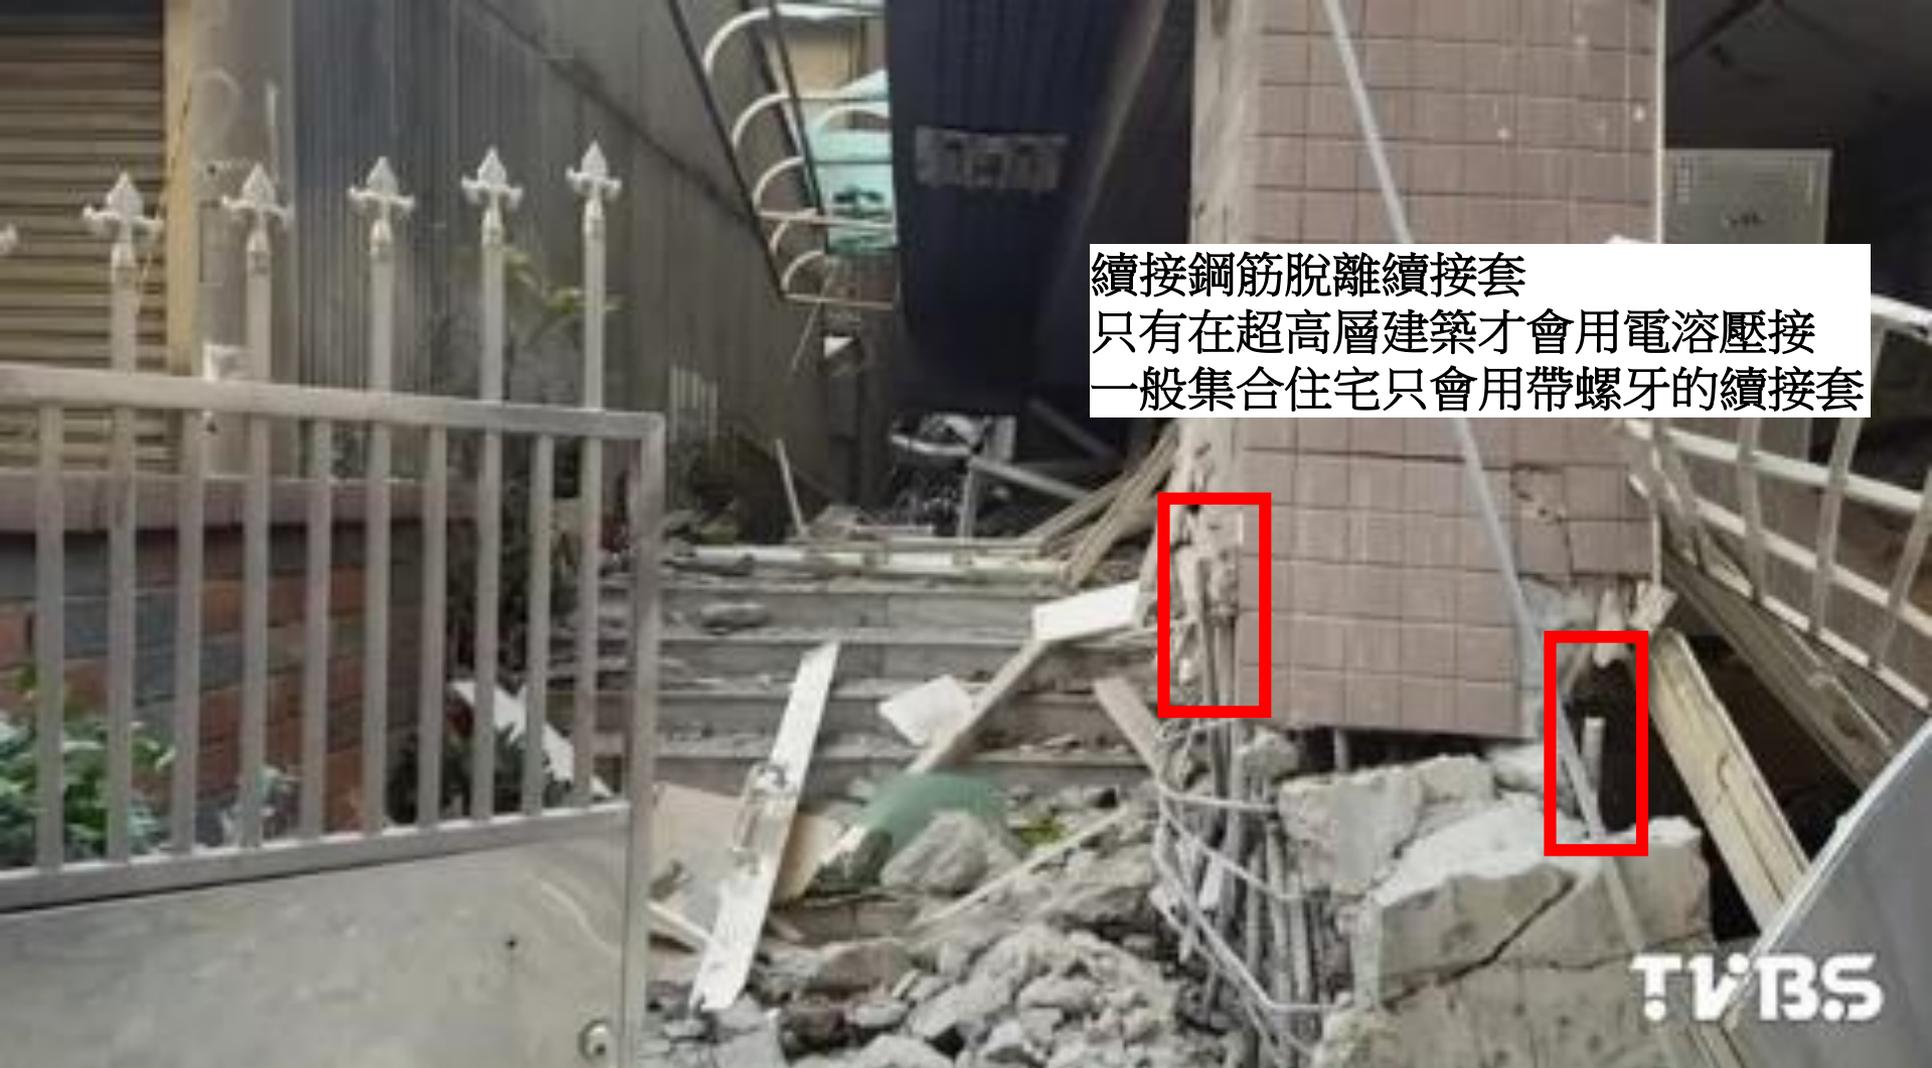
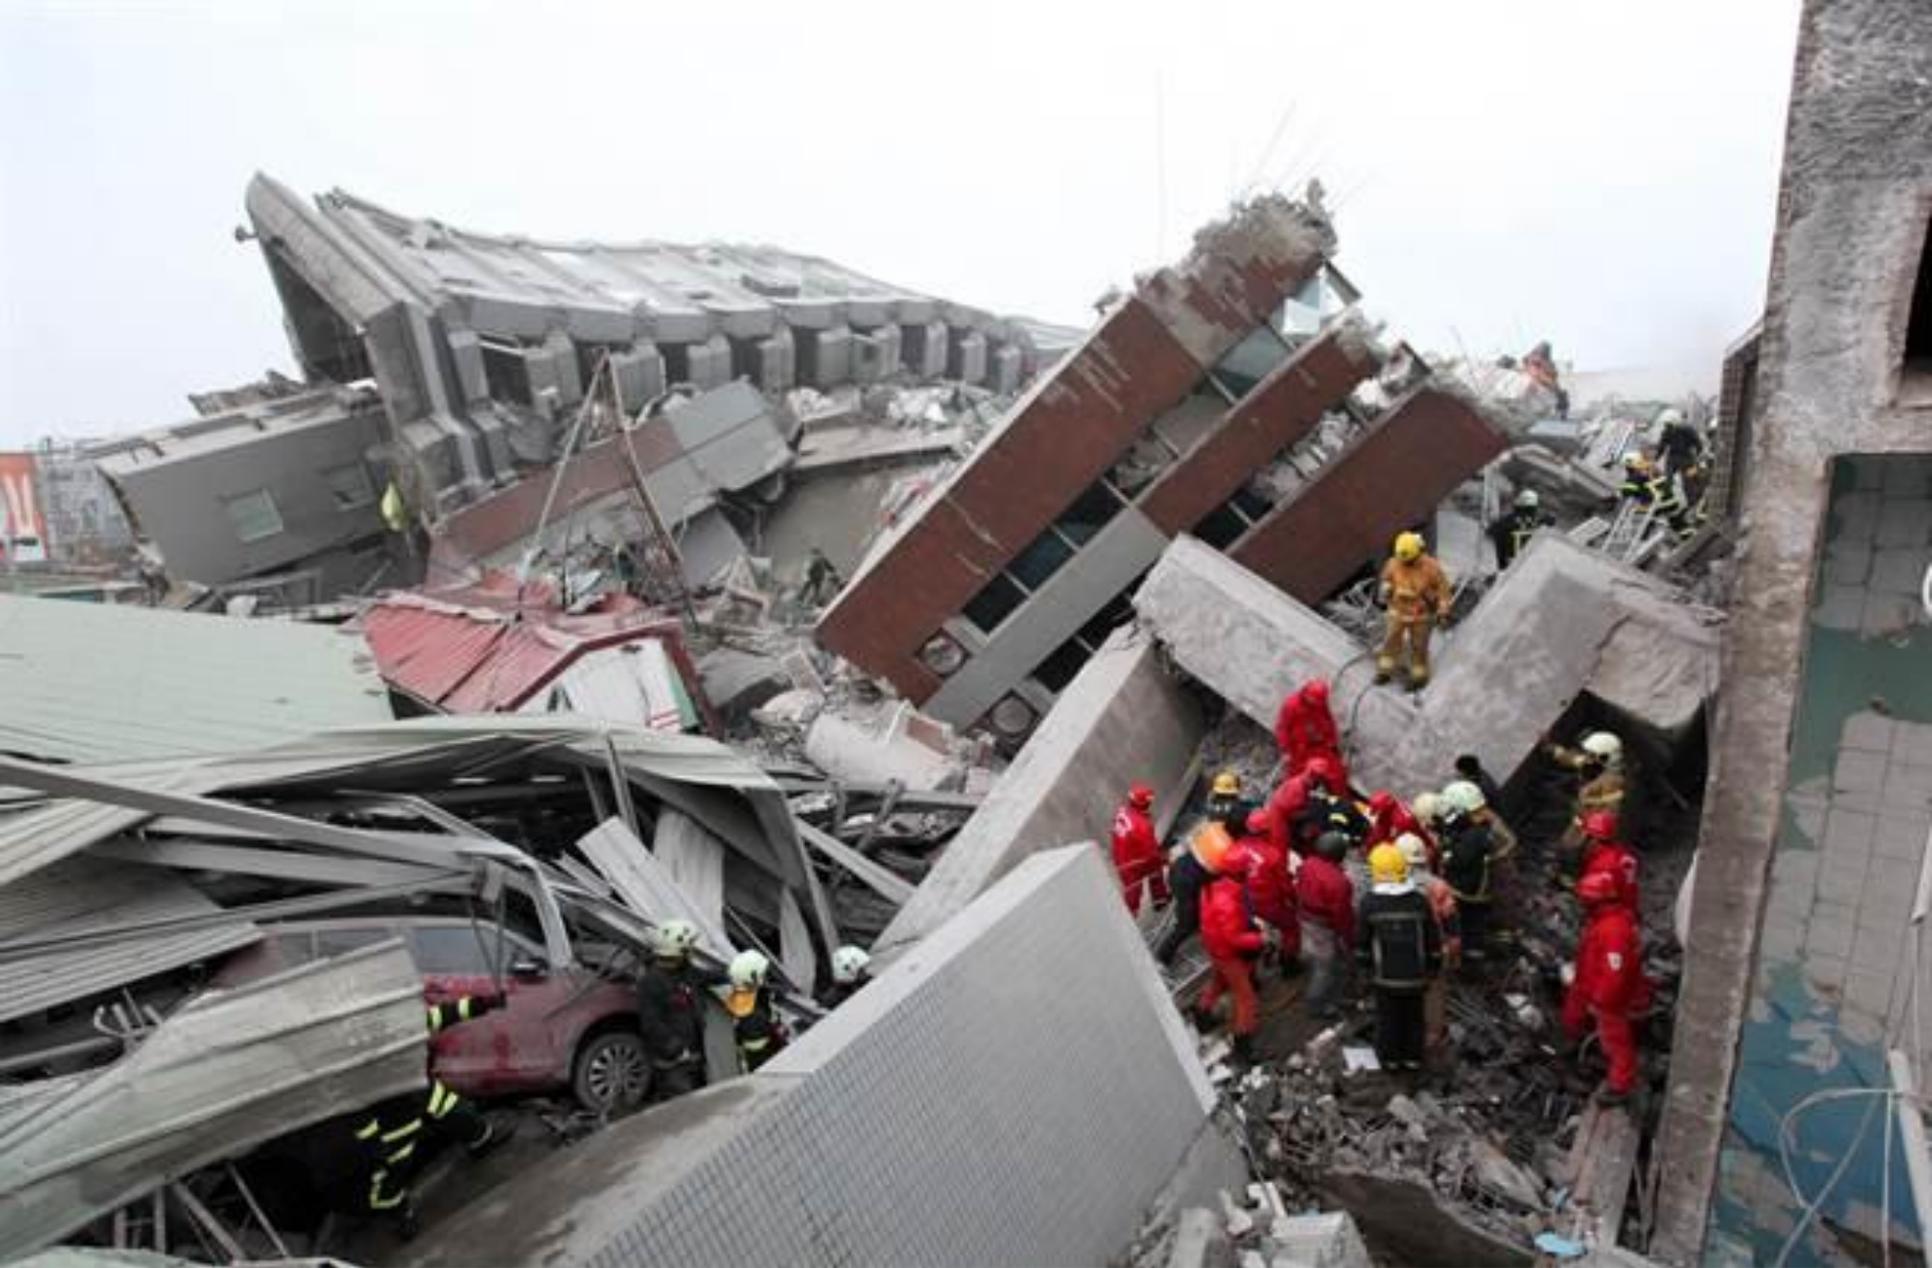
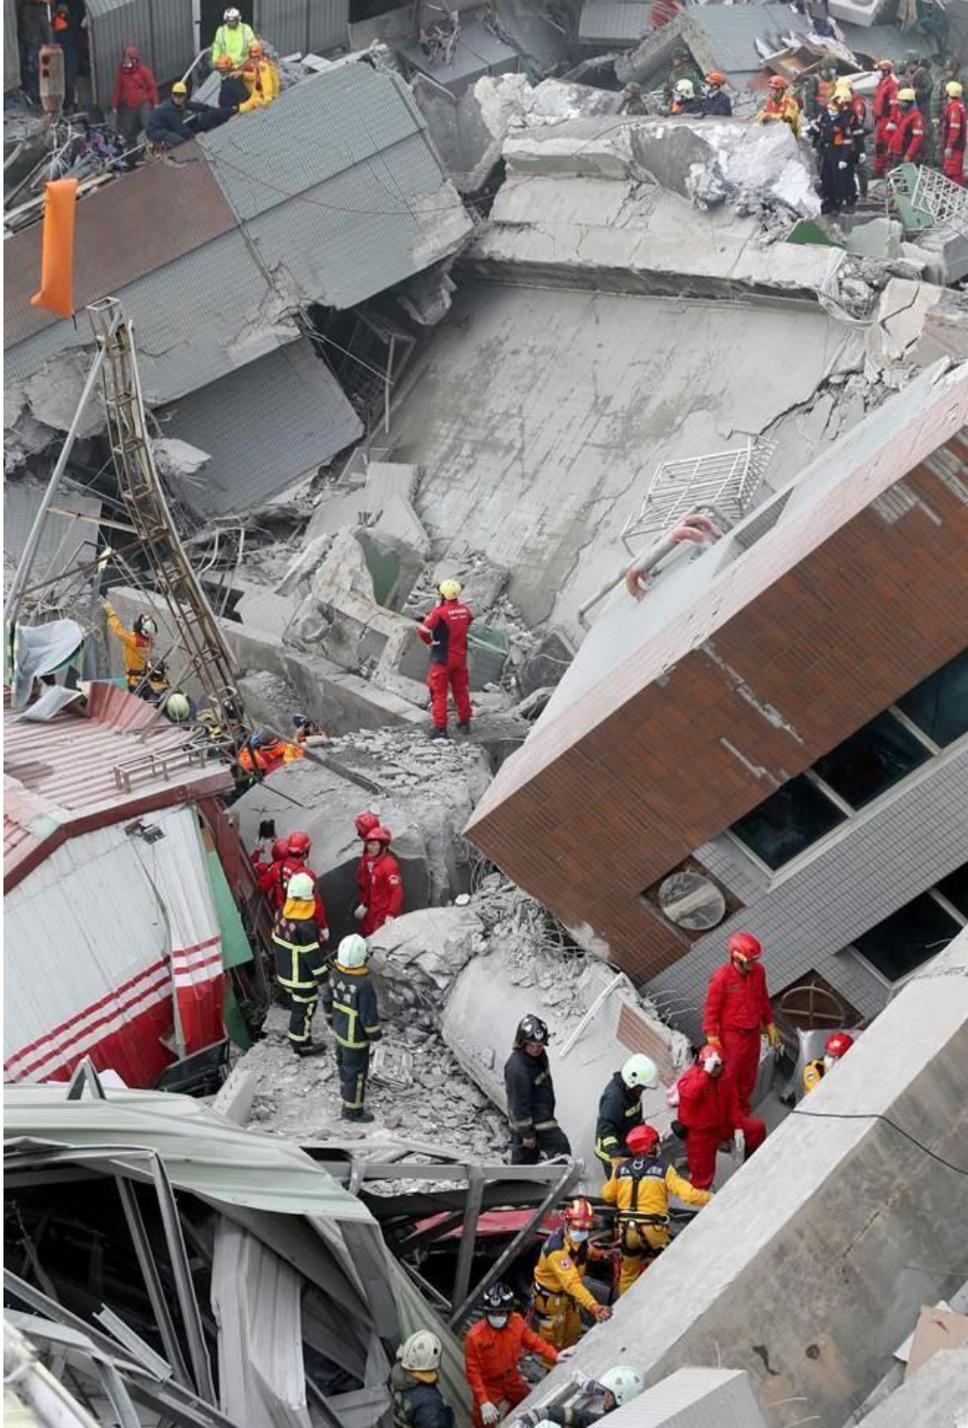
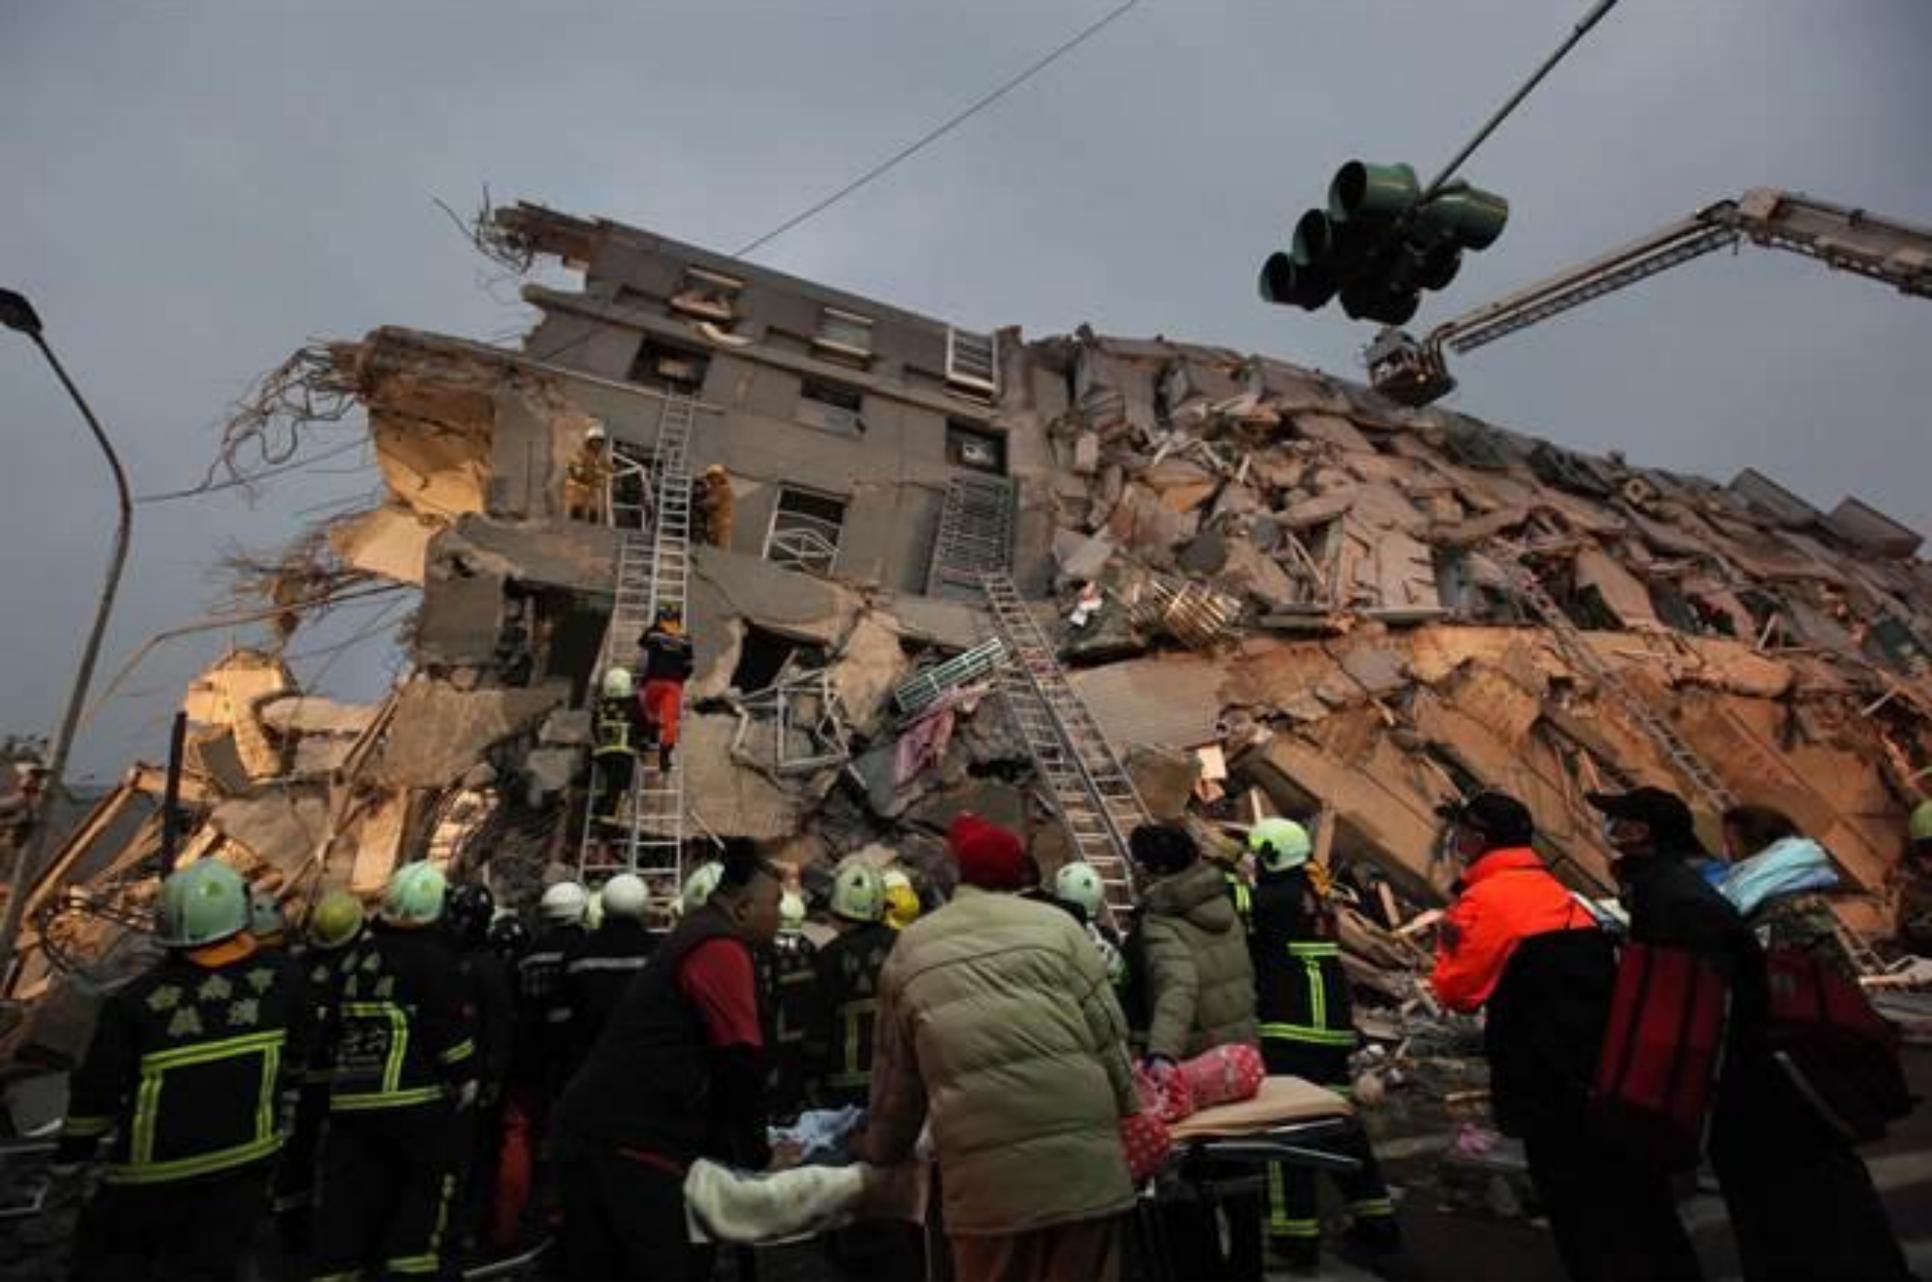
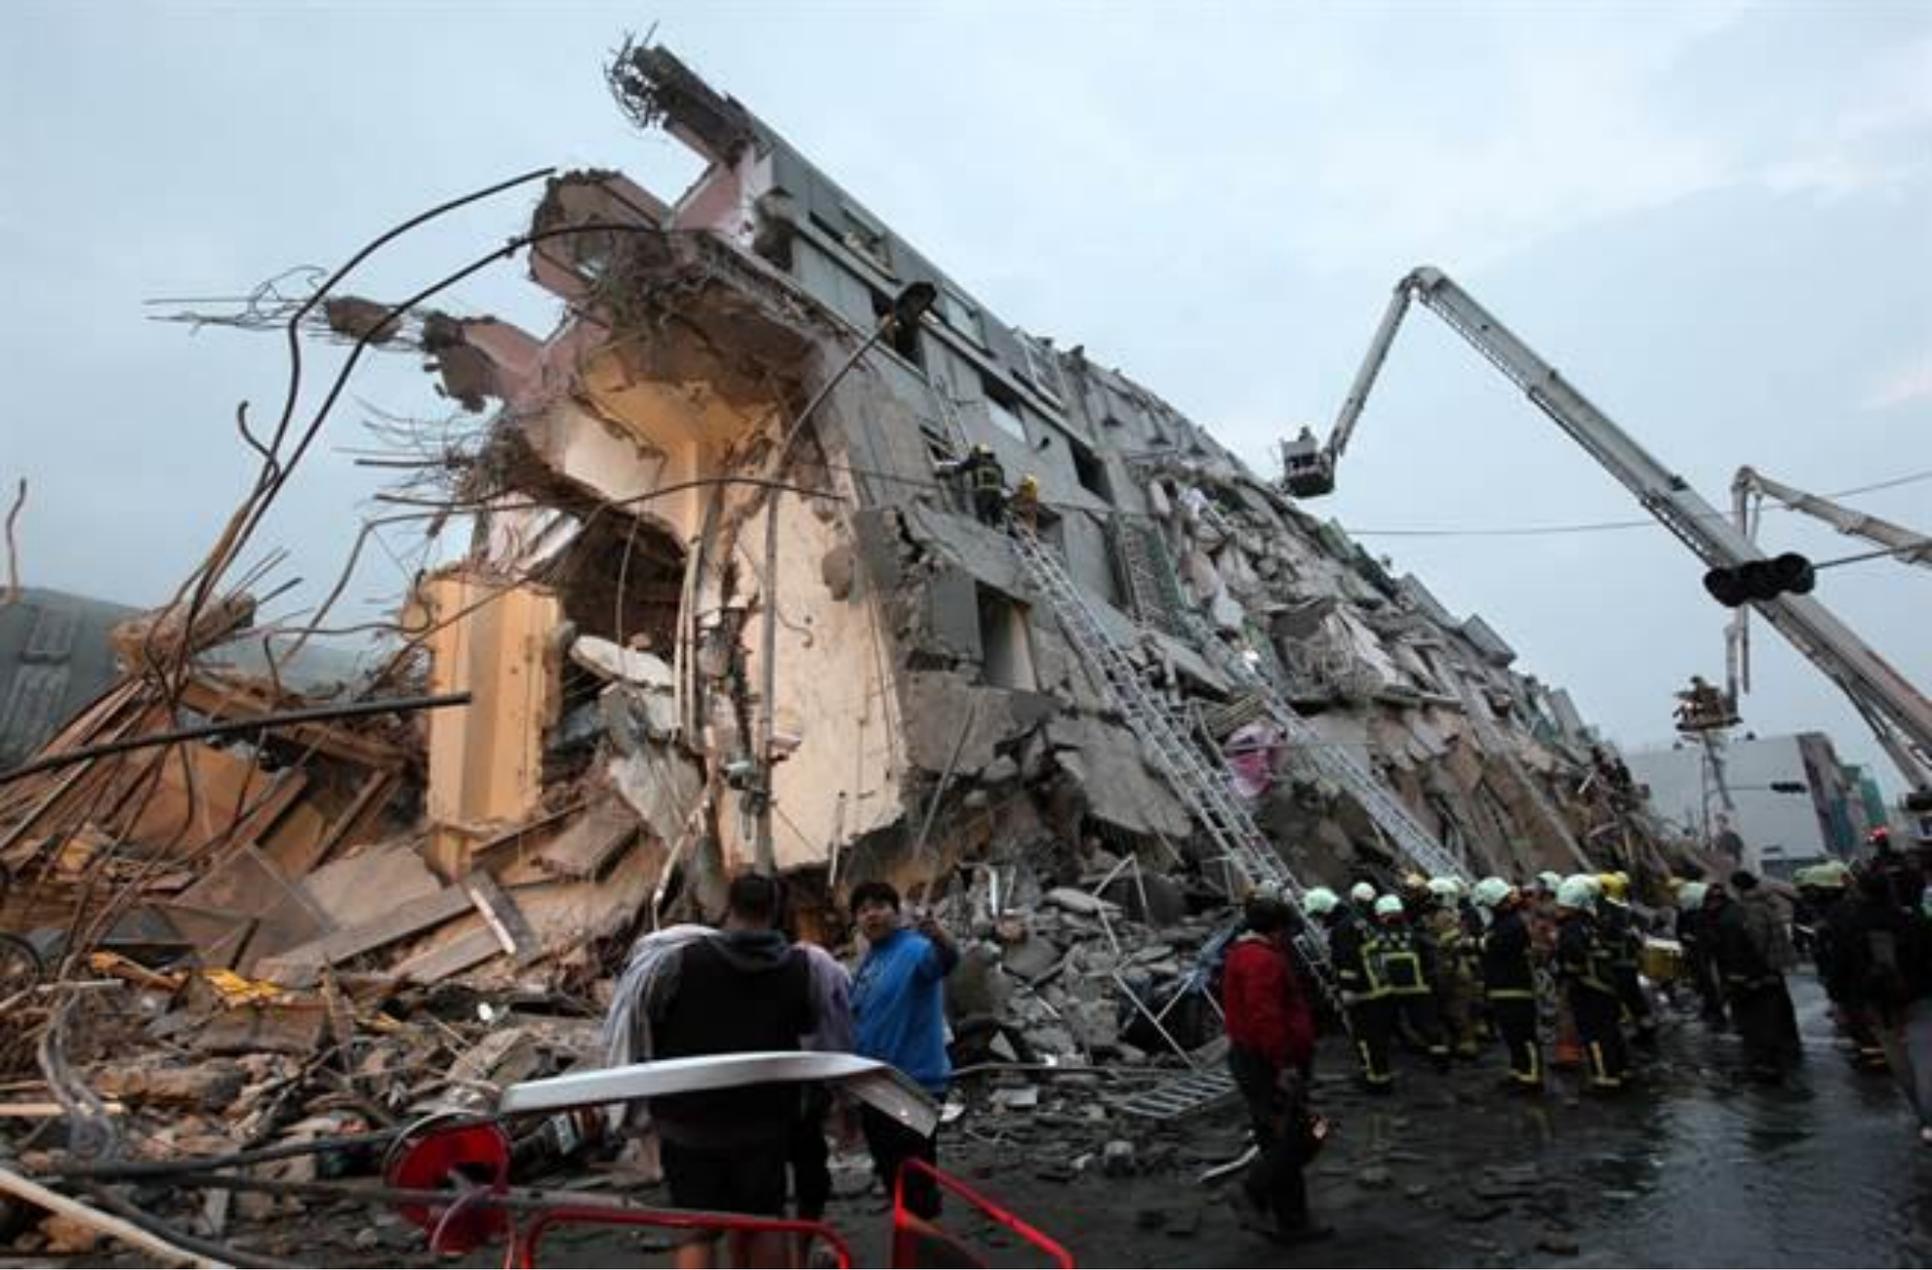
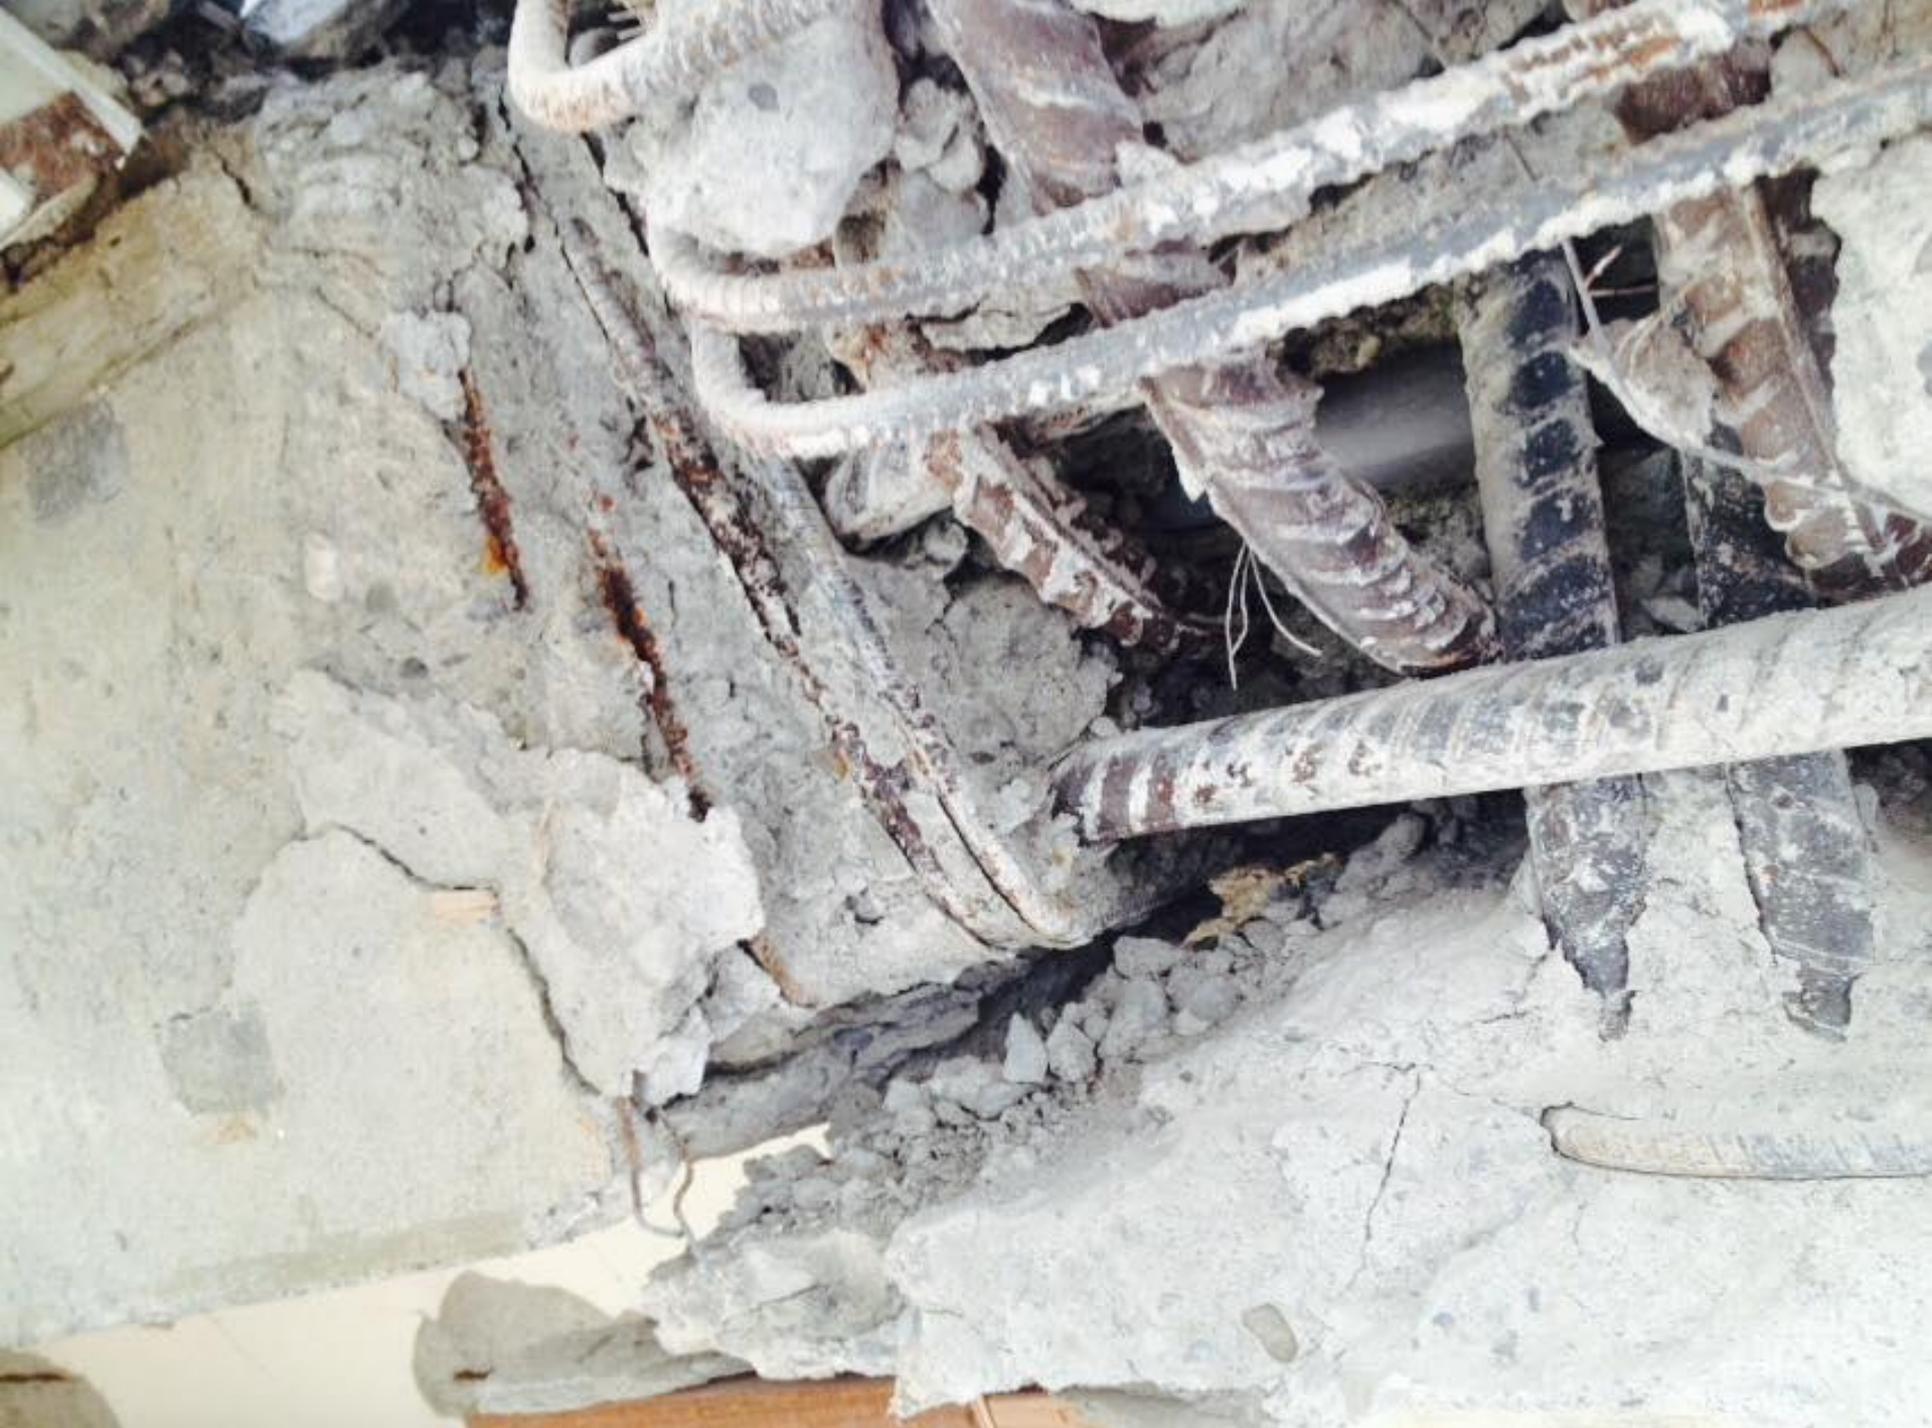
續接鋼筋脫離續接套
只有在超高層建築才會用電溶壓接
一般集合住宅只會用帶螺牙的續接套

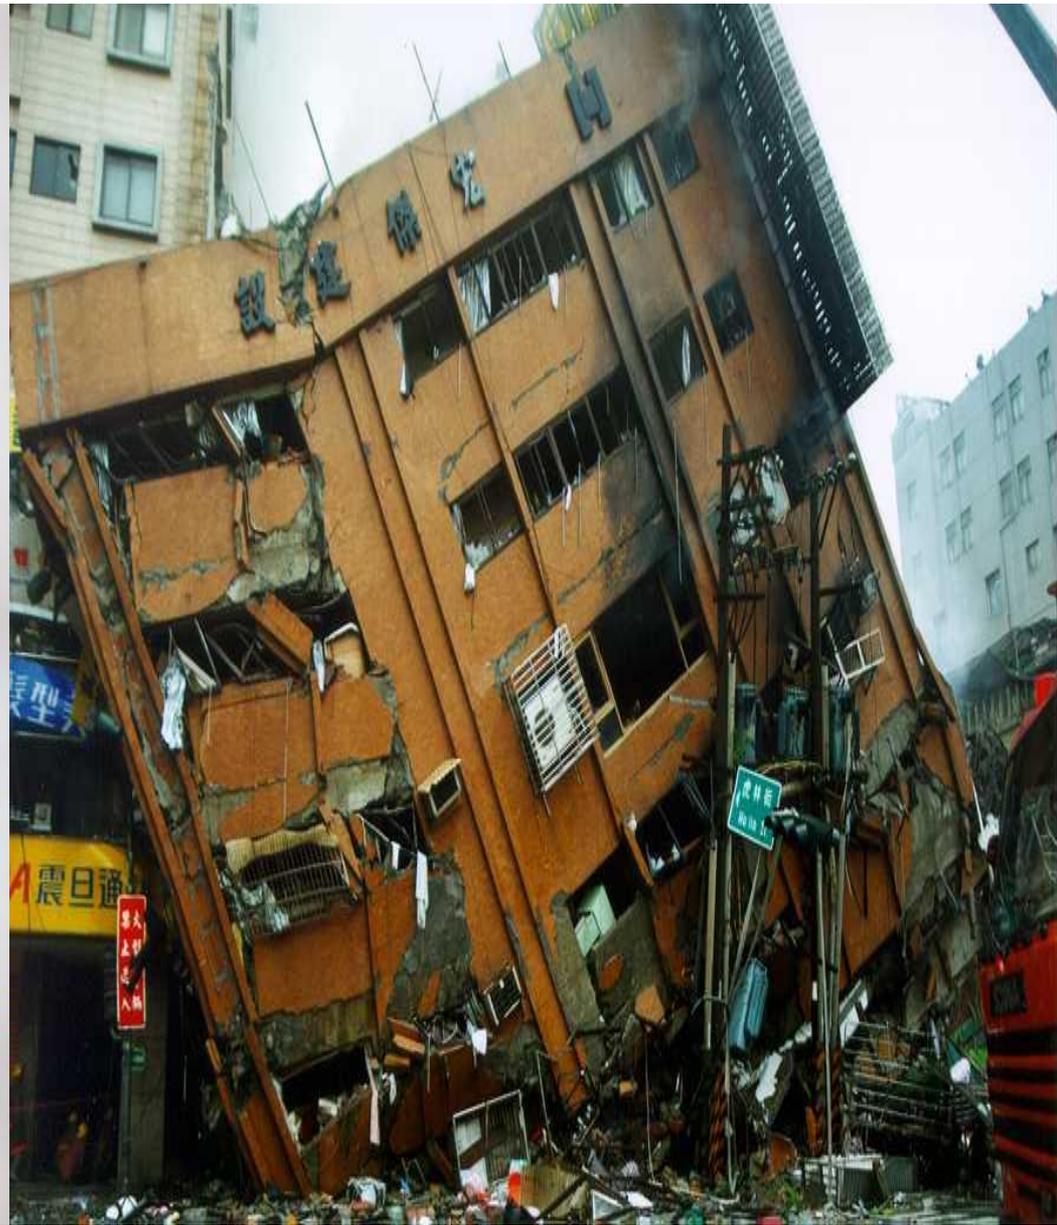
八德路四段立面外觀

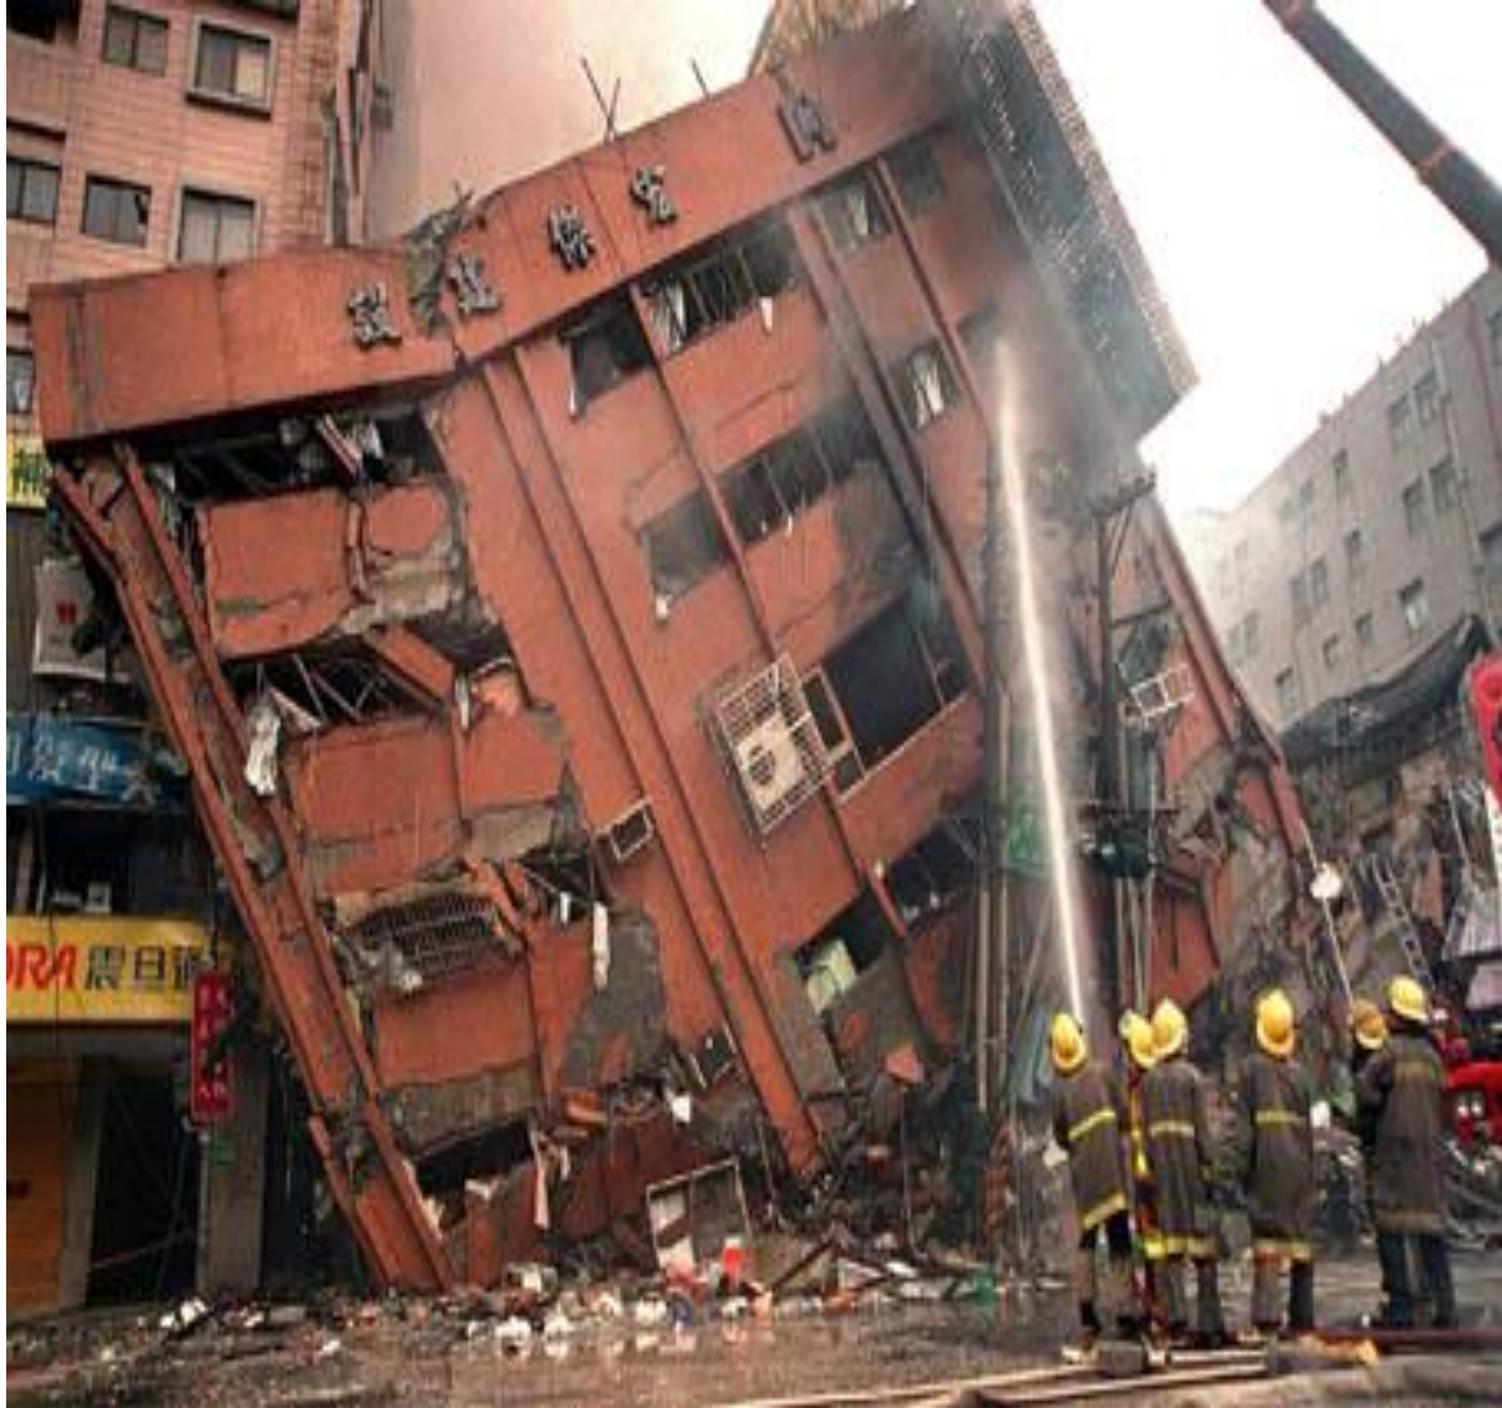
921地震發生前後正面照片
