美濃大地震

台南地震損壞調查
與防制之道

- 1.美濃地震台南遭殃???
- 2.地質敏感區(廠址效應與液化區)
- 3.天災???人禍???
- 4.唯冠金龍倒塌初探
- 5.防制之道(耐震>消能>隔震)

4.唯冠金龍倒塌初探

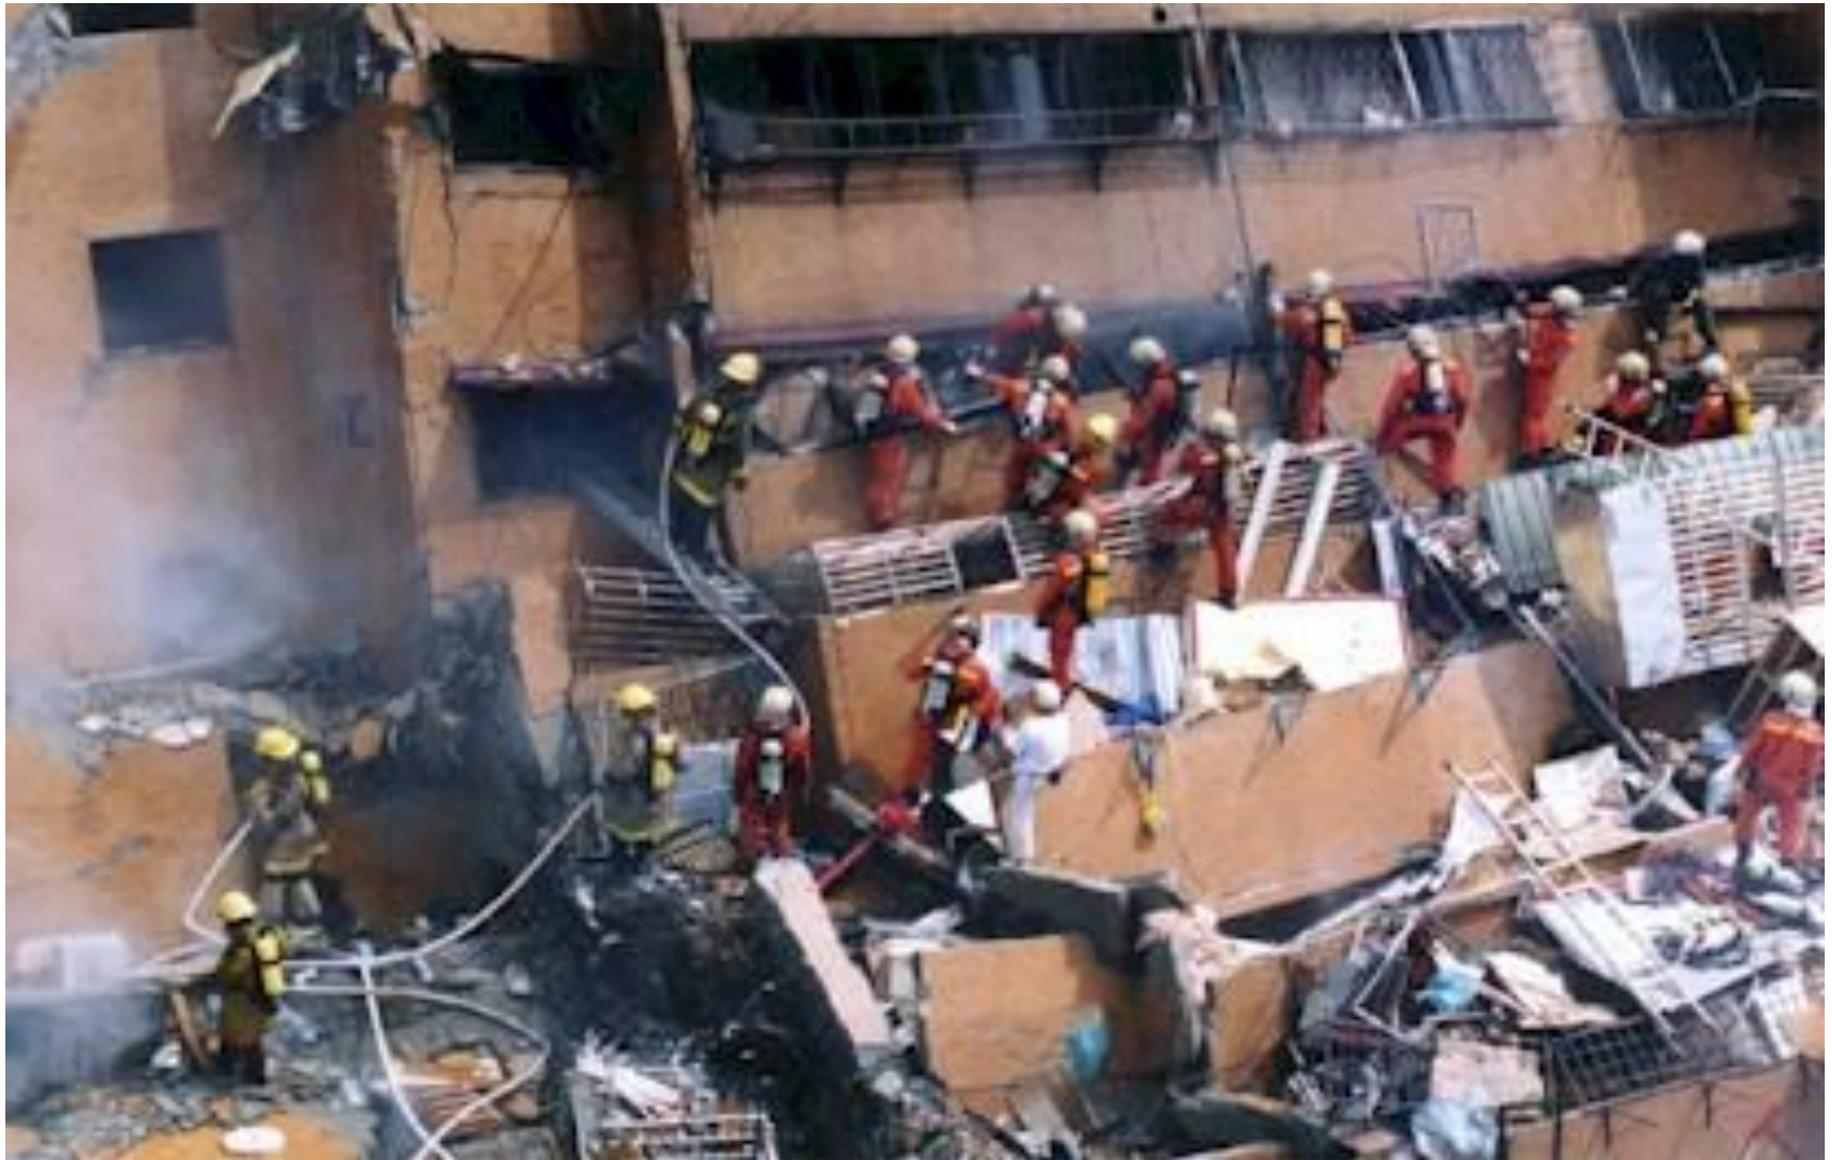
鋼筋混凝土建築物崩塌

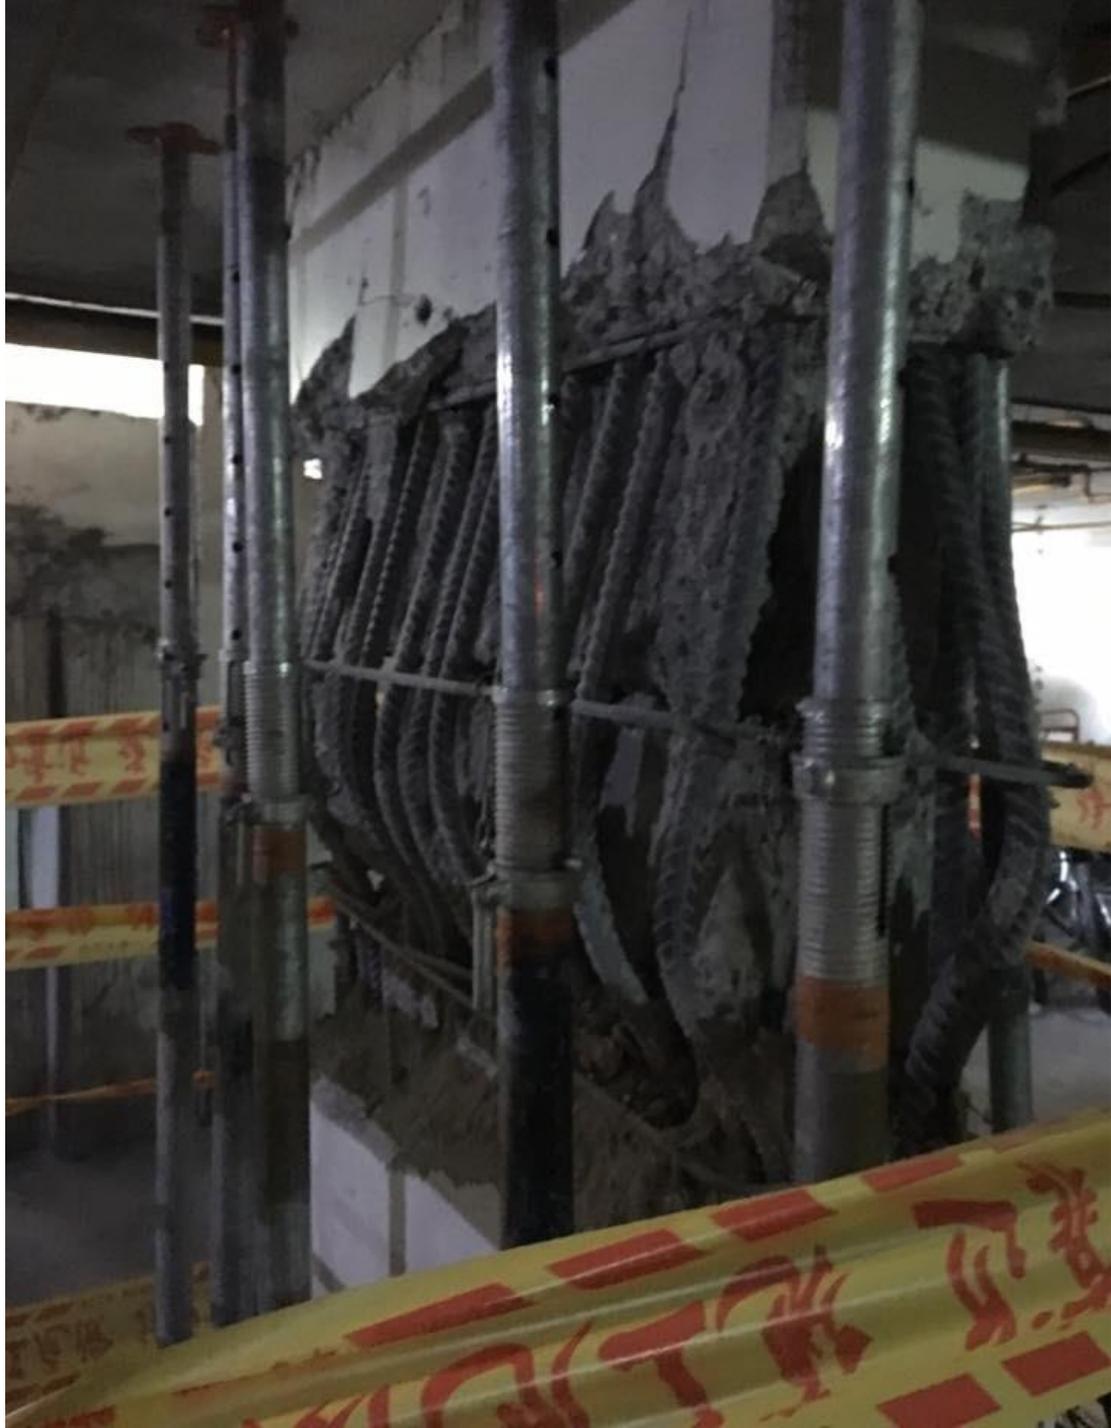
三、關於端部
135度箍筋與端
部90度箍筋？

90-degree bend hooks were allowed to use before Chi-Chi earthquake. However the hooks drew the attention of the public opinion and is blamed for the collapse.

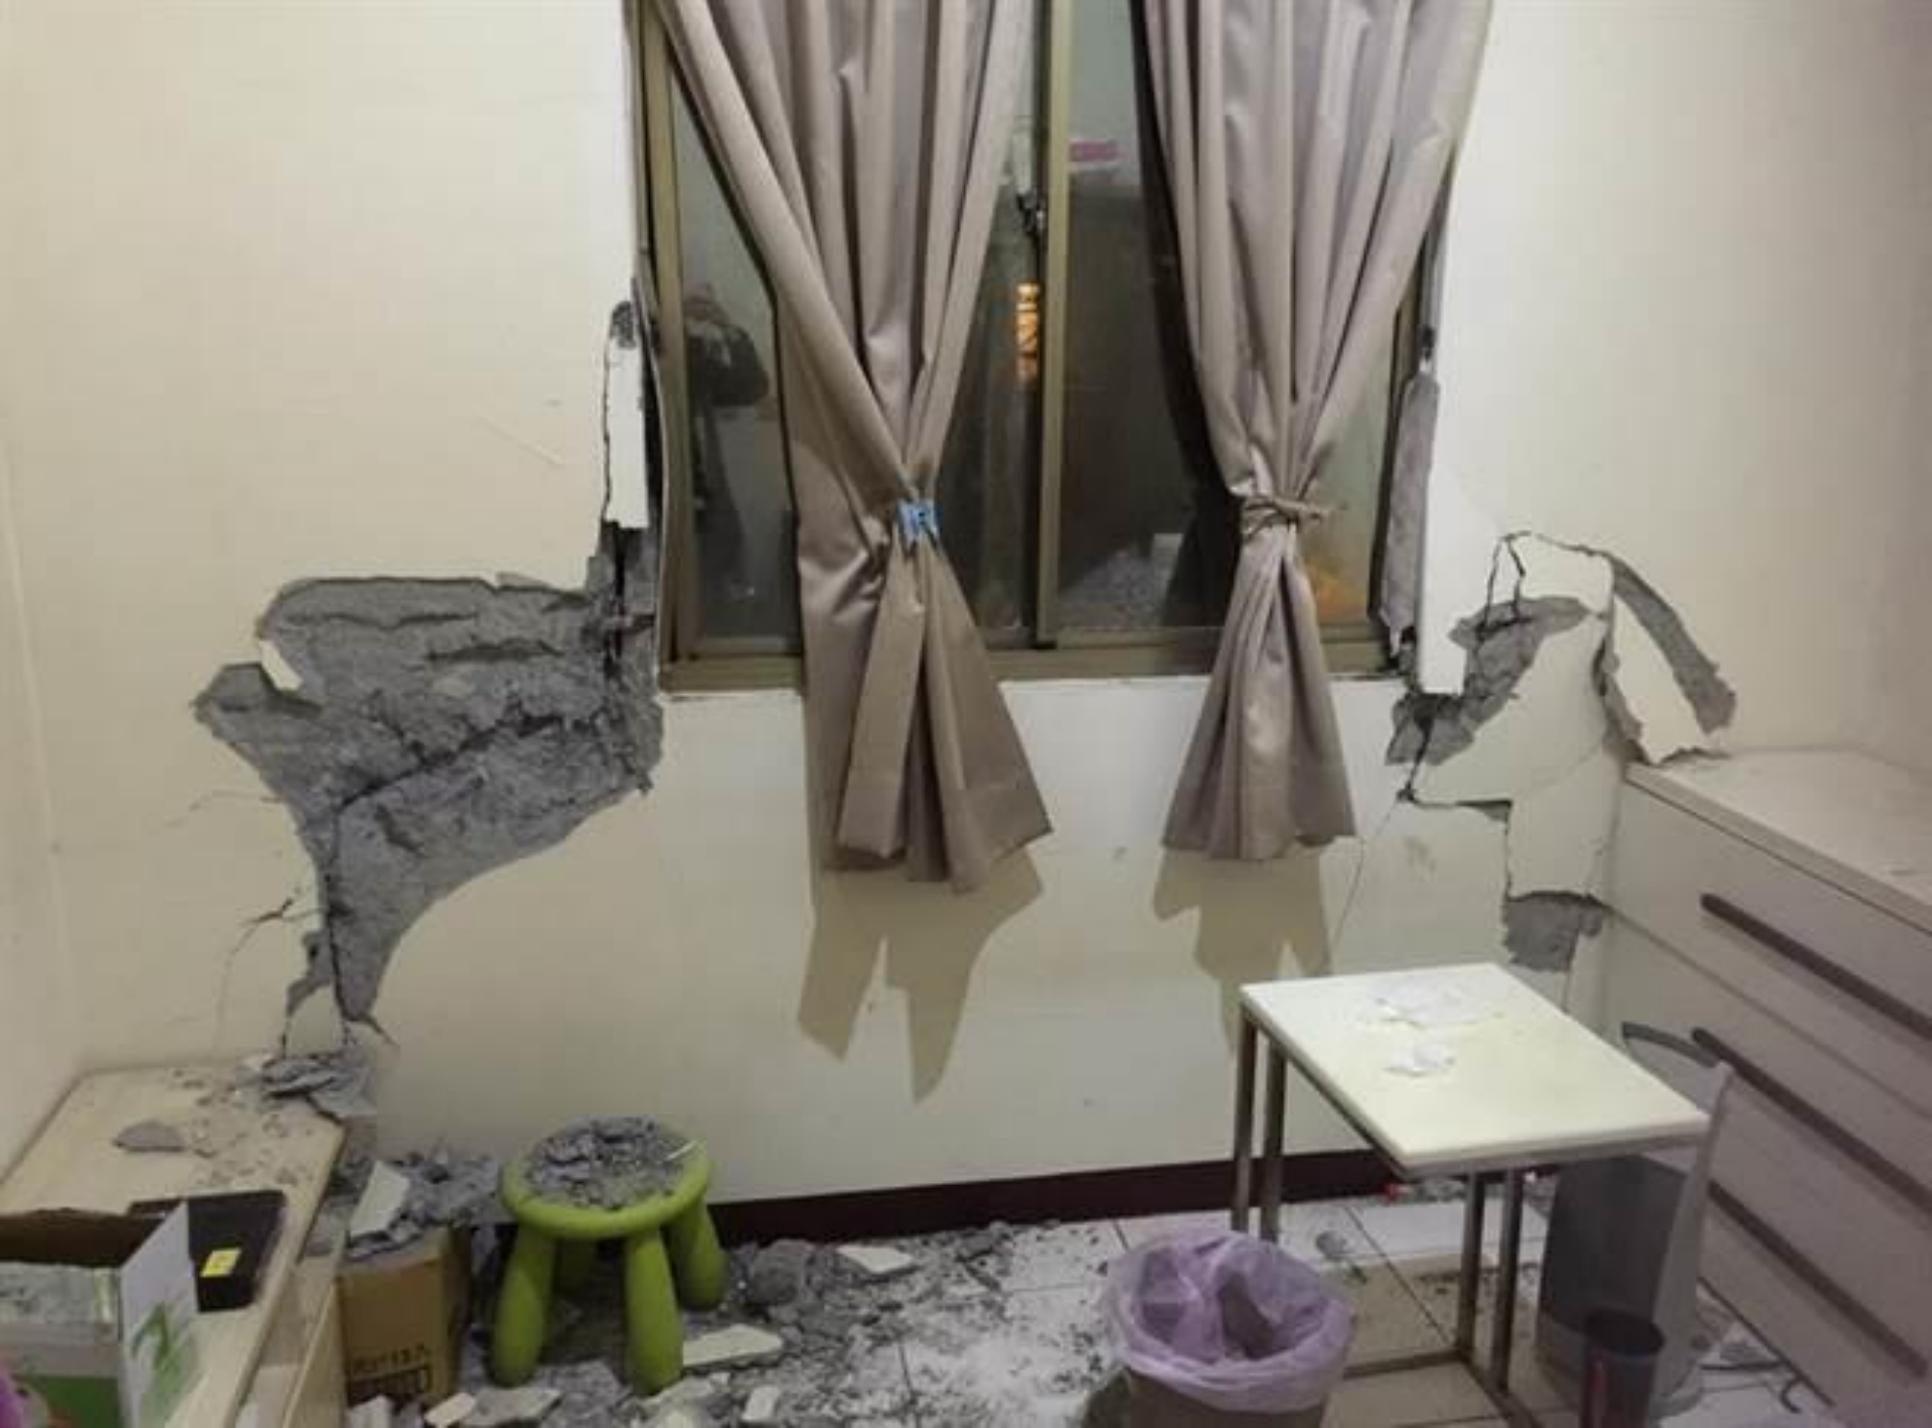
窗戶四角都沒有剪應力集中的斜張破壞
